港湾鋼構造物の腐食とメンテナンス

Corrosion and Corrosion Protection of Steel Structures for Wharves and Revetments

和田 啓(Kei Wada) 塩田 啓介(Keisuke Shioda) 四宮 秀夫(Hideo Shinomiya) 堀之内 義夫(Yoshio Horinouchi)

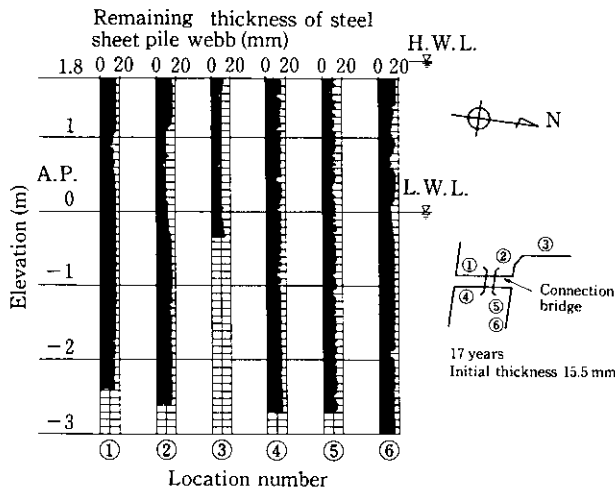
Fig. 4 Results of thickness measurement at W8 revetment

1987年には西工場 W8 護岸において、垂直方向に1 cm おきに肉厚データが得られる、超音波厚さ計を用いた計測システムを使用して、垂直方向の連続的な肉厚分布を調査した。その結果を Fig. 4 に示す。測定地点は東西連絡橋の両側にある鋼矢板護岸の地点①~⑥であり、建設後16年間無防食の状態にあったものである。いずれも鋼矢板の凸面の測定値である。各調査地点ごとに肉厚減少プロフィールのパターンは異なるが、いずれの地点でも AP-400~AP+1800 mm (矢板頭部コンクリート下端)間の腐食が著しく、最も激しい箇所では15.5 mmの公称肉厚に対して約12 mmの肉厚減少がみられ、残存肉厚はきわめて小さくなっていた。従来の報告<sup>6,7)</sup>によれば、平均干潮面直下に集中腐食と呼ばれる著しい腐食が生じやすく、干満帯 (L.W.L.~H.W.L.間)の腐食は比較的小さいとされ

ているが、今回の調査では干満帯に集中腐食が生じているのが特徴である。

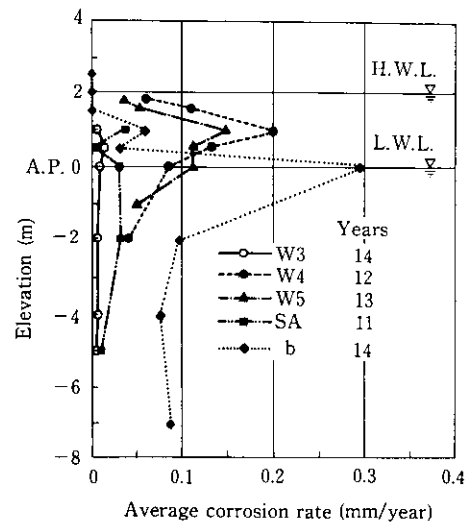
Fig. 5 Results of thickness measurement at West Plant

西工場、生浜地区での腐食調査結果(1985年)を Fig. 5 および 6 に示す。W3 護岸は建設以来アルミニウム合金陽極による電気防食を施していたため、平均腐食速度は0.008 mm/year と非常に小さかった。これに対して、無防食の W4, W5 護岸、東西連絡橋 (b地点) および SA パースでは、場所により腐食速度の違いがみられた。また、腐食速度の最大値は L.W.L.~M.S.L.間の部位にあり、その値は0.04~0.3 mm/year であった。AP-2.0 m 以下の海中では0.1 mm/year 未満の値となっていた。従来の調査<sup>6,7)</sup>では、鋼矢板凸面の平均腐食速度は、M.S.L. 付近で0.057 mm/year, L.W.L. 付近で0.126 mm/year, 海水中上部で0.068 mm/year であることが報告されている。これに対して、W4 および W5 護岸の場合、L.W.L. 付近および海水中上部では従来の調査結果と同程度の腐食速度であるが、M.S.L. 付近では約1.6倍の腐食速度であり、M.S.L. 付近における集中腐食が著しいことがわかる。一方、b地点の鋼管杭では、L.W.L. にピークがみられ、L.W.L. 以下の腐食速度は鋼矢板のそれよりも大きく、従来の調査結果に近い腐食速度プロフィールとなっていた。SA パースの鋼管杭については、干満帯付近の集中腐食は認められなかった。「港湾の施設の技術上の基準・同解説」<sup>9)</sup>にお

ける無防食鋼材の腐食速度は、H.W.L. 以上の飛沫帯が0.3 mm/year, H.W.L.~L.W.L. の干満帯が0.1~0.3 mm/year, L.W.L.~海底面間の海中帯が0.1 mm/year, 海底土中部が0.03 mm/yearである。これらは Fig. 5 に示した無防食部の平均腐食速度の最大値に近い値である。

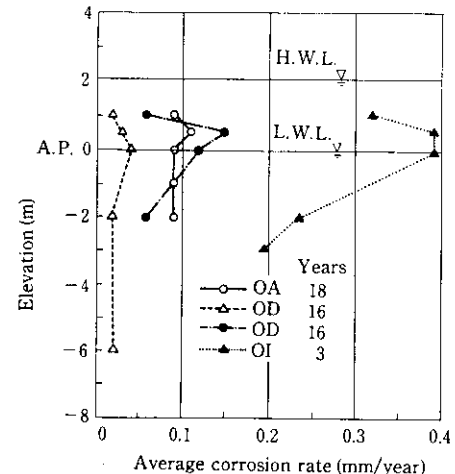
Fig. 6 Results of thickness measurement at Oihama area

つぎに、Fig. 6 についてみると、OD パースは建設以来電気防食を行っているため、腐食速度は深さ方向にはほぼ一定で0.05 mm/year以内と小さかった。OA パースは、OD パースと同様に、建設以来電気防食を適用していたにもかかわらず、腐食速度は0.09 mm/yearと大きかった。これは、建設時に設置した外部電源方式の電気防食装置がある期間故障し、無防食状態にあったためと思われる。一方、無防食であったOD' 鋼管矢板壁およびOI パースは、干満帯での腐食が激しく、西工場と同様の傾向を示していた。OI パースの腐食速度がピーク値で0.39 mm/yearと著しく大きいのは、この矢板が特殊な構造で、両面を海水にさらされており、両面からの腐食が進行していたためである。片面の腐食速度に換算すると、干満帯における腐食速度は約0.2 mm/yearとなる。

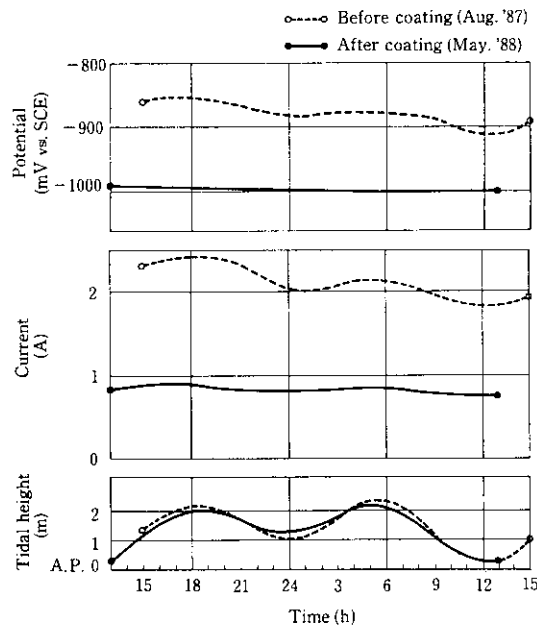
Fig. 7 Change of potential and current in a day

電位および防食電流の1日の変化を、塗覆装の前後で比較したものをFig. 7に示す。塗覆装を行う前は潮位の変動に伴って、鋼矢板の電位および防食電流が変化した。塗覆装後は潮位が変動しても電位、電流の変化はみられなくなり、塗覆装前に比べて電位は約110 mV 卑となり、防食電流は約1.2 A (約57%) 減少した。

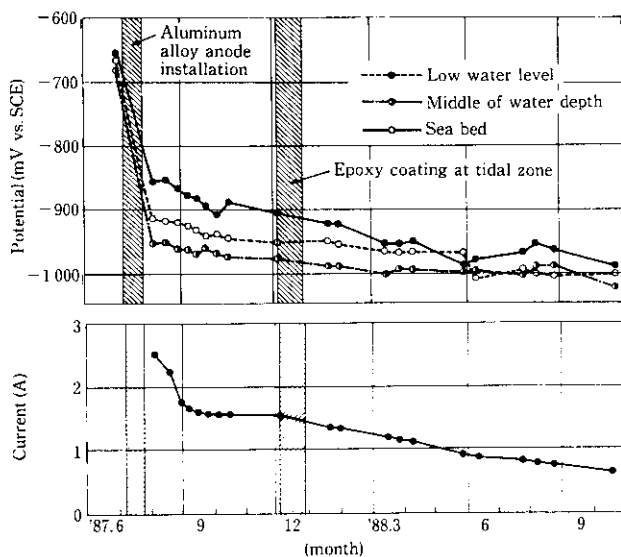
Fig. 8 Change in potential and current with time

電位および防食電流の経時変化をFig. 8に示す。1987年12月の塗覆装工事後、干満帯において電位が低下しはじめ、また、電流も減少しており、干満帯の塗覆装の効果が現われていた。

このように、干満帯に塗覆装を行った場合には電気防食の防食電流が減少するため、アルミニウム合金陽極の寿命が延びることが期待できる。また、塗覆装の劣化の程度に応じて防食電流は増加すると考えられるので、逆に、電位や防食電流の測定により塗覆装の健全度を診断することも可能である。

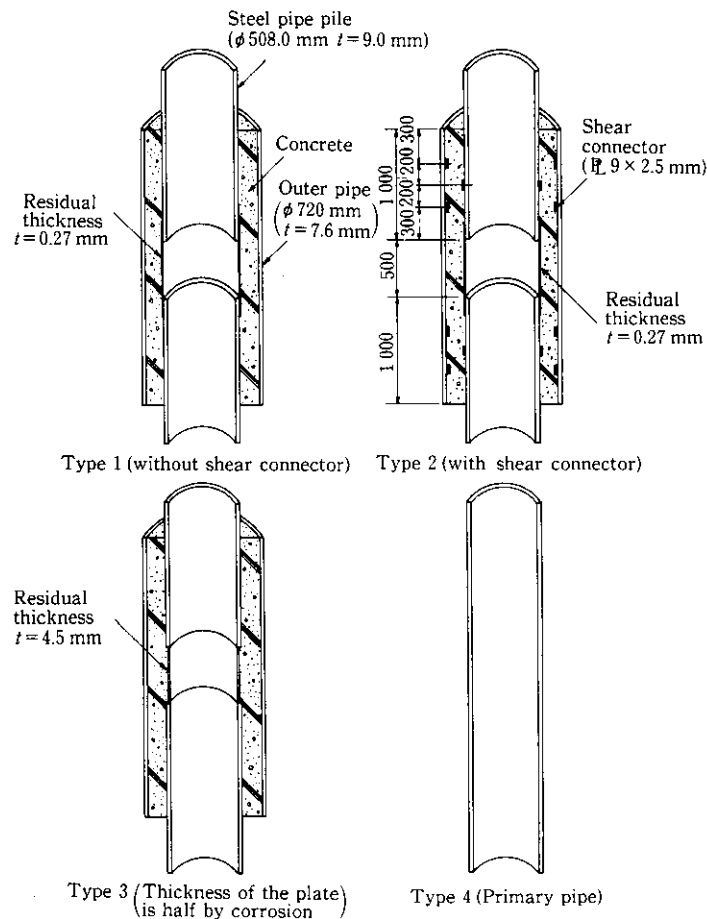
Fig. 9 Specimens for loading tests

実験で比較検討した構造タイプを Fig. 9 に示す。腐食部が完全断面欠損で、曲げに対しては外管により補強するタイプ1、タイプ1と同様に完全断面欠損で、曲げに対しては外管で補強し、軸力に対してはリブにより補強するタイプ2、腐食部が肉厚半減で、曲げに対しては外管で補強し、軸力に対しては残存肉厚で対応するタイプ3、健全鋼管のタイプ4の4種類について、曲げ試験と圧縮試験を行った。なお、腐食鋼管杭モデルには、外径 508.0 mm、肉厚 9.0 mm、補強鋼管モデルには外径 720.0 mm、肉厚 7.6 mm の鋼管を用いた。

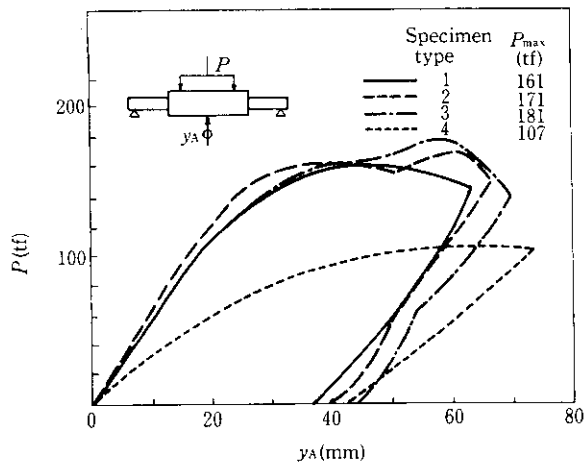
Fig. 10 Load ( $P$ )-displacement at the centre ( $y_A$ ) in the bend test

曲げ試験での荷重と供試体中央変位量との関係を Fig. 10 に示す。健全鋼管のタイプ4に比べて腐食部を補強したタイプ1～タイプ3の場合は、同一荷重に対する変位が小さく、外管による曲げ剛性の補強効果が現われている。

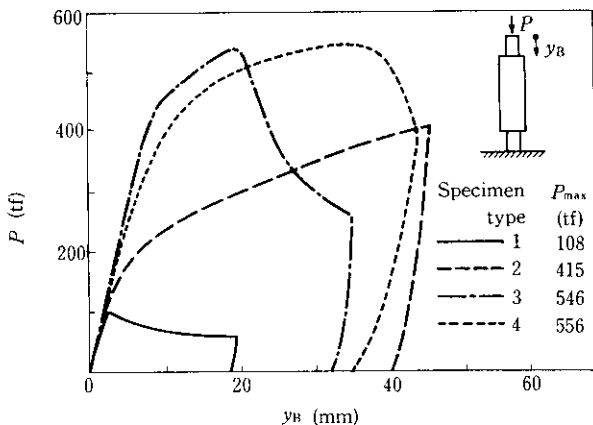
Fig. 11 Load ( $P$ )-displacement at the top ( $y_B$ ) in the compression test

圧縮試験での荷重と頭部変位量との関係を Fig. 11 に示す。各ケースとも荷重  $P$  が 100 tf 付近までは同じような傾向を示しているが、タイプ1は健全鋼管のタイプ4に比べて最大荷重  $P_{max}$  が 20 %程度であり、軸力に対する補強効果は小さいことがわかる。一

方、リブ有りのタイプ2は健全鋼管のタイプ4に比べて同一荷重に対する変位量  $y_B$  は多いが、最大荷重  $P_{max}$  は健全鋼管の約85%の値を示しており、リブにより軸力伝達効果が得られている。これらの実験結果より、外管による補修方法は曲げに対して十分な補強効果があり、さらに、リブを設けることにより軸力に対する補強効果も期待できることが確認された。

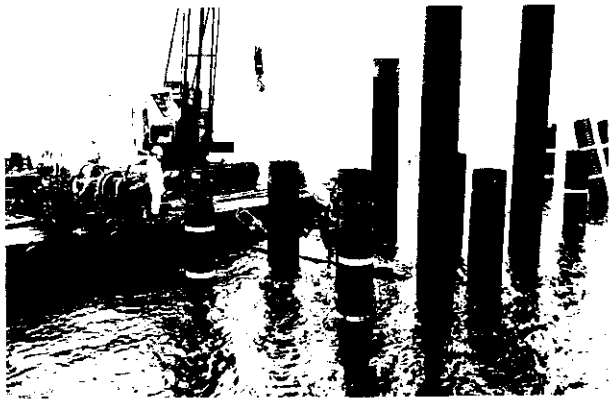
Photo 4 KPP pile installation for the renewal of E berth

| Name | Year | State of corrosion | Repairing method |
|---|---|---|---|
| E berth | 1984 | <ul style="list-style-type: none"> <li>Steel pipe piles heavily corroded</li> <li>Remaining wall thickness of piles were 7.5 mm to 8.5 mm (initial 9.0 mm)</li> <li>Some localized holes through steel plate at the piles</li> </ul> | <ul style="list-style-type: none"> <li>Protection by polyethylene coated pipes (KPP)</li> <li>Additional KPP piles driven</li> </ul> |

Eバースでは、腐食した鋼管杭に外径がひとまわり大きい重防食鋼管杭(KPP パイル)をかぶせて、間隙にコンクリートを打設して補修した。

Photo 4 はEパースにおける KPP の利用例である。中央部付近の腐食鋼管杭に KPP パイルをかぶせ、さらに、その周辺部には新しく KPP パイルを打設することにより、腐食劣化した栈橋を再生した。
