北米 5 年走行車の腐食状況

Corrosion Behavior of Vehicles Placed in Service in North America for 5 Years

内田 守重 (Morishige Uchida) 望月 一雄 (Kazuo Mochizuki)

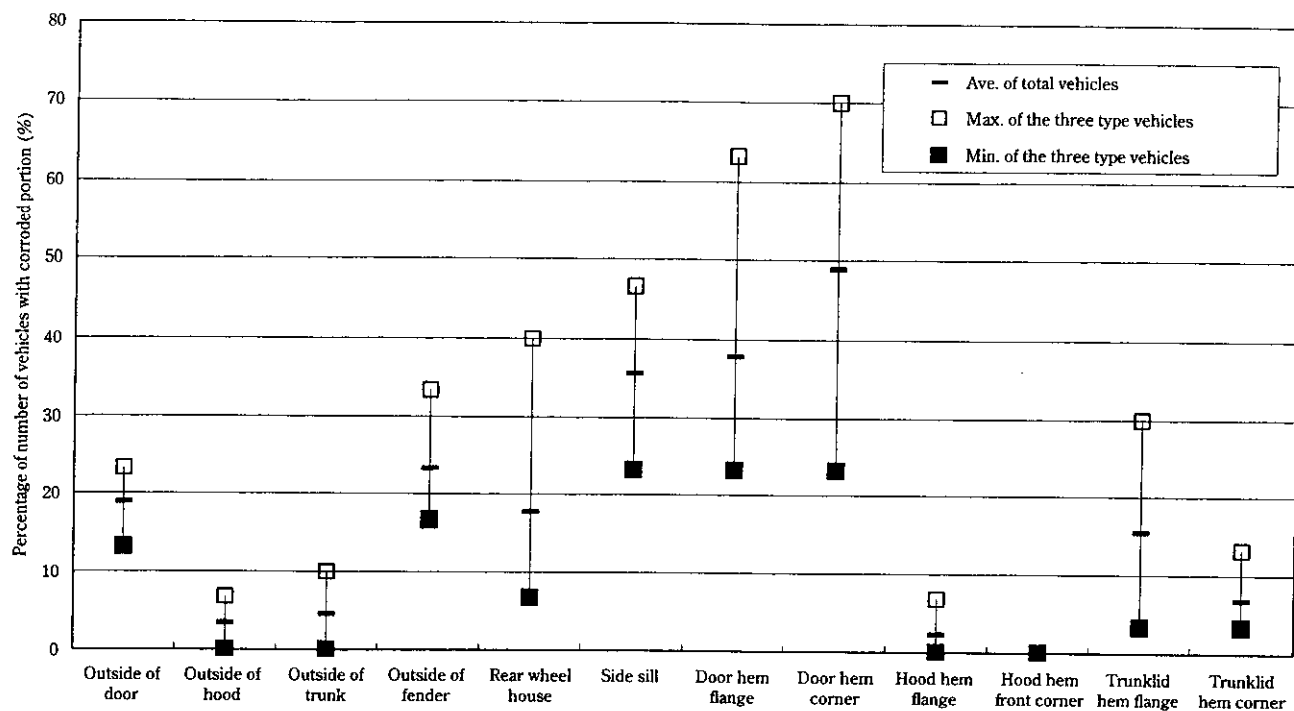
Fig. 2 Comparison of survey results at each of body part

1989 年式の 3 車種について, 外観で判断される各部位の腐食発生比率 (腐食発生台数/調査台数) を Fig. 2 に示す。全調査台数 (3 車種) の母数は 90 台, 各車種の母数は 30 台である。

全体 (90 台) でみると, 最も数多くの車が腐食していた部位はドアヘムコーナーが 49% であり, ドアヘム一般部が 38% であり, そしてサイドシルが 36% であった。それらの部位は, 車の種類による腐食発生比率の格差が他の部位に比べて大きかった。おそらく施工方法や局部防錆処理状態の違いが腐食発生に影響を及ぼしたものと考える。

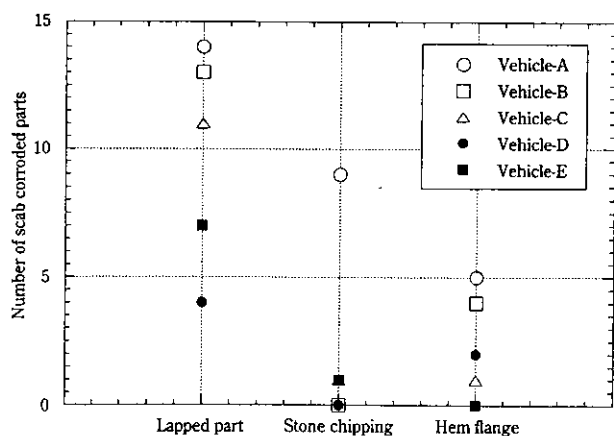
Fig. 3 Scab corrosion at each of the part

解体前の外面錆発生個数について, 部位別の一覧を Table 3 に, 腐食環境で分類したものを Fig. 3 にそれぞれ示す。Fig. 3 に示すように, 他部品との合わせ部での外面錆が最も多く認められ, 合わせ部を起点とした塗膜下腐食であった。チッピング傷部は, フード, ドアおよびフェンダーなどで認められ, 塗膜剥離が観察されるものの外面錆は一部の車を除きほとんど認められなかった。Fig. 3 で示

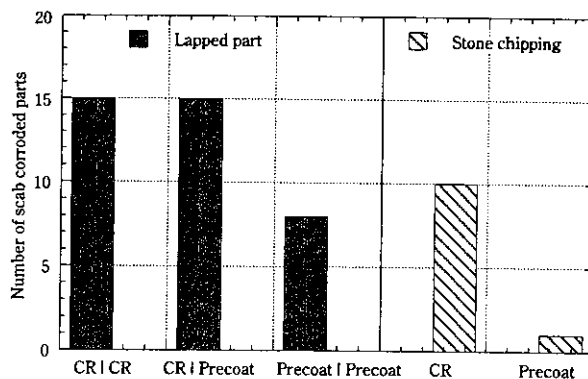
Fig. 4 Effect of zinc coating on anti-scab corrosion

したデータを、鋼板種類の組み合わせによる外面錆発生への影響およびチッピング傷部の外面錆発生に及ぼす Zn 系めっきを施すことの効果についてまとめたものを Fig. 4 に示す。冷間圧延鋼板だけ

の組合せと冷間圧延鋼板面（片面めっき材も含む）と Zn 系めっき鋼板面の組合せの場合で外面錆発生数は同じであるが、Zn 系めっき鋼板だけの組合せでは外面錆発生数は約半分に減少していた。つまり車体外面の鋼板合わせ部における腐食環境では、冷間圧延鋼板面が存在すると Zn 系めっき鋼板の防錆性は十分に発揮でき

ないが、両面に Zn 系めっきを施すことにより耐外面錆性は大きく改善される。チッピング傷の外面錆は、Zn めっきの効果が大きく、冷間圧延鋼板面に比べて外面錆発生数は 1/10 であった。すなわち車体外面錆の発生防止には両面に Zn 系めっきを施すことが有効である。

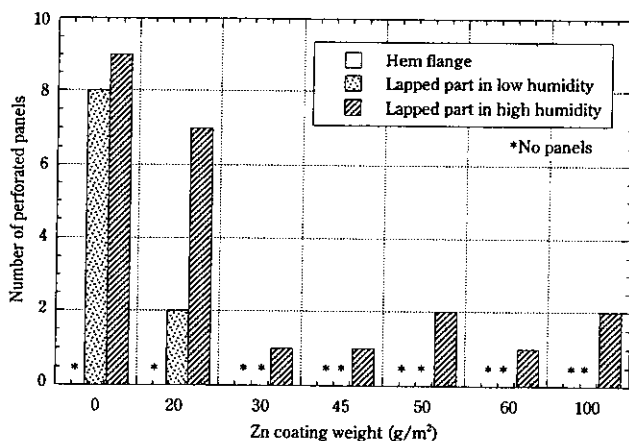
Fig. 5 Effect of zinc coating weight on anti-perforation corrosion

Fig. 5 に孔あき発生個数を Zn 系めっき付着量で整理した結果を示す。袋構造部になっていない合わせ部では冷間圧延鋼板および 20 g/m<sup>2</sup> 以下の Zn 系めっき鋼板が孔あき腐食を発生していたが、30 g/m<sup>2</sup> 以上の Zn 系めっき鋼板では孔あき腐食は認められなかった。一方、湿潤度の高い袋構造部においても Zn 付着量の増加により

孔あき腐食発生数は減少する傾向はみられた。しかしながら、30 g/m<sup>2</sup> 以上の Zn 系めっき鋼板でも、一部に孔あき腐食の発生がみられた。

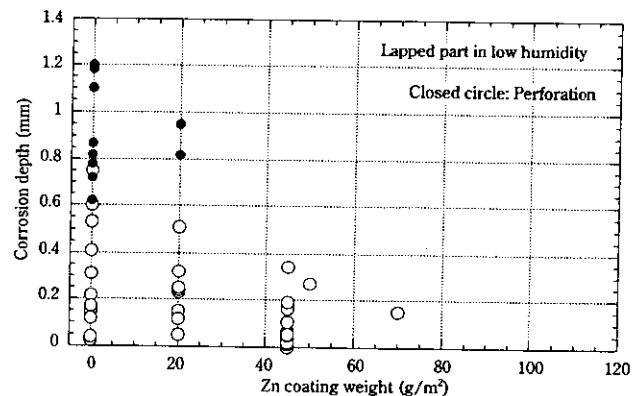
Fig. 6 Relation between Zn coating weight and corrosion depth at the lapped part in low humidity of field vehicles for 5 years

Fig. 6 に袋構造部になっていない合わせ部の腐食深さと Zn 付着量の関係を示す。Zn 付着量の増加にともなって腐食深さが減少していることが分かる。鋼板合わせ部付近が袋構造になっていない湿潤度の低い部位においては、Zn 付着量の効果がみられ、Zn 付着量が 45 g/m<sup>2</sup> 以上の Zn 系めっき鋼板は優れた防錆性を示す。

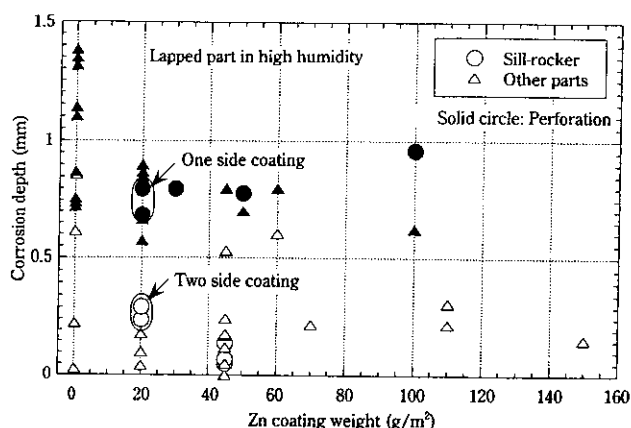
Fig. 7 Relation between Zn coating weight and corrosion depth at the lapped part in high humidity of field vehicles for 5 years

Fig. 7 に袋構造部で湿潤度の高い部位の腐食深さと Zn 付着量の関係を示す。袋構造部になっていない合わせ部とは異なり、Zn 付着量の増加にともなって腐食深さが減少する傾向は明確ではない。袋構造部では Zn 付着量が 100 g/m<sup>2</sup> の Zn 系めっき鋼板でも孔あきがみられた。孔あき腐食が多く発生していた部位の腐食状況を見ると、腐食部分には泥の付着が確認された。Table 5 に車体に付着していた泥の化学分析結果を示す。泥中には陰イオンとして腐食を促進させる塩素イオン (Cl<sup>-</sup>)、陽イオンとしてアルカリ金属 (Na<sup>+</sup>) およびアルカリ土類金属 (Ca<sup>2+</sup>) が含まれていることがわかつ

た。坂内<sup>10)</sup>は、北米の寒冷地域では冬季における路面の凍結防止対策として、塩化ナトリウムや塩化カルシウムを含有する岩塩が散布され、融雪塩散布後の雪解けで塩分を含んだ泥が車輪ではね上げられ、車両に付着し、腐食の原因になるということを報告している。今回の解体車に付着していた泥の成分は岩塩の成分と一致する。す

なわち、泥中の塩素イオンは道路に散布された融雪塩に起因する。融雪塩を含んだ泥水は、後輪に巻き上げられて車体内に侵入し、サイドシルのような袋構造部では、長期的に濡れ状態であったと推定される。Zn 系めっき鋼板にとって、長期的な濡れ状態で塩素イオンの存在する腐食環境は極めて厳しいといえる。

Fig. 7 より袋構造部で Zn 付着量が 20 g/m<sup>2</sup> の両面めっき鋼板でも孔あき腐食が生じないものがあつた（シルとロッカーの合わせ目）。この車体の腐食部位には泥の付着はみられず、孔あき腐食を生じた車体とは異なり、長期的な濡れ状態はなかったと推定される。なお泥の付着がなく長期的な湿潤状態におかれていないと推定される 20 g/m<sup>2</sup> の片面めっき鋼板を用いた車体のシルとロッカーの合わせ目には孔あきがみられた。同じ腐食環境でも片面めっきを両面めっきにすることによる孔あき腐食に対する防錆効果は大きいといえる。

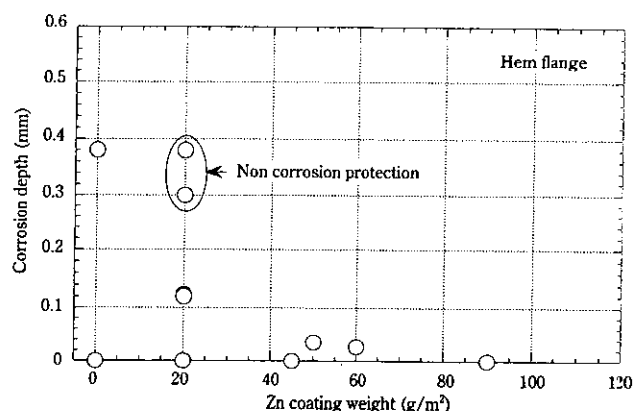
Fig. 8 Relation between Zn coating weight and corrosion depth at the hem flange of field vehicles for 5 years

Fig. 8 にヘムフランジ部の腐食深さと Zn 付着量の関係を示す。Zn 付着量が 20 g/m<sup>2</sup> の Zn 系めっき鋼板において、局部防錆処理のある車体の腐食深さが減少しており、局部防錆処理の効果がみられた。また、Zn 付着量の増加による腐食深さの減少がみられた。冷間圧延鋼板は約 0.4 mm であるのに比べて 45 g/m<sup>2</sup> 以上のめっき鋼

板は 0.1 mm 未満であった。ヘムフランジ部の孔あき腐食においても、Zn 系めっき鋼板の使用による効果は大きいといえる。45 g/m<sup>2</sup> 以上の Zn 系めっき鋼板と局部防錆処理を併用することで優れた防錆性が発揮される。

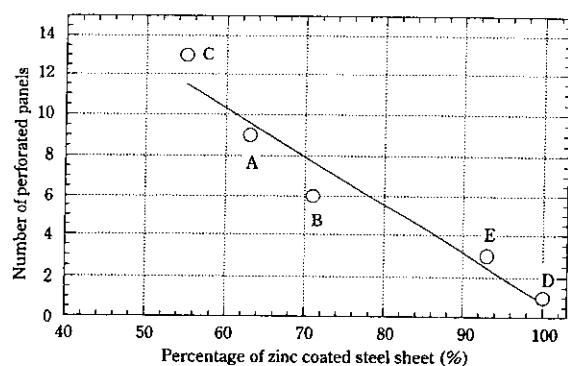
Fig. 9 Correlation between percentage of zinc coated sheet forming the vehicle body shell and number of perforated panels

Fig. 9 に Zn 系めっき鋼板使用比率と孔あき発生数の関係を示す。Zn 系めっき鋼板使用比率の増加にしたがって、孔あき発生数数が減少している。つまり車体防錆性能が向上していることが明らかである。車体防錆仕様（構造、局部防錆処理、塗装の改良）の効

果はあるものの、Zn 系めっき鋼板の使用による防錆性向上への寄与は大きい。
