2012年3月2日
J F E スチール株式会社

東日本製鉄所（千葉地区）における事故の原因と今後の対策について

停電に伴う異常燃焼について

中部変電室停電トラブルについて

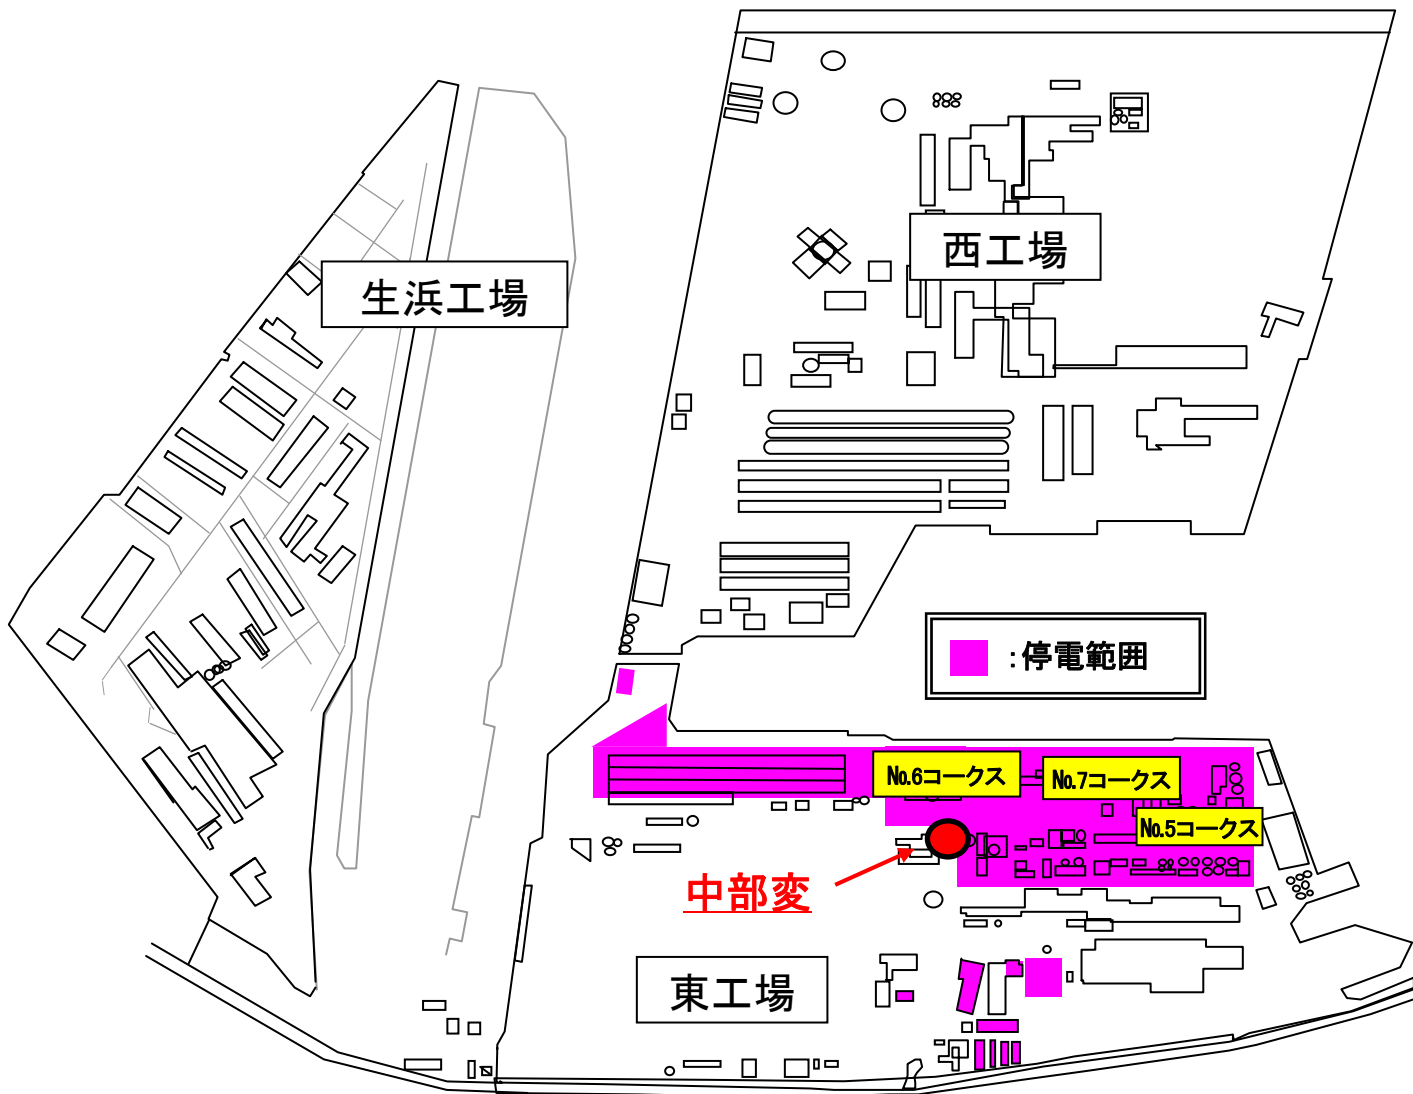
図1 停電範囲

配電先が停電・・・化成変、新化成変、球鉦変、高炉変、
東部変(一部)、銑骸変(一部) (図1参照)

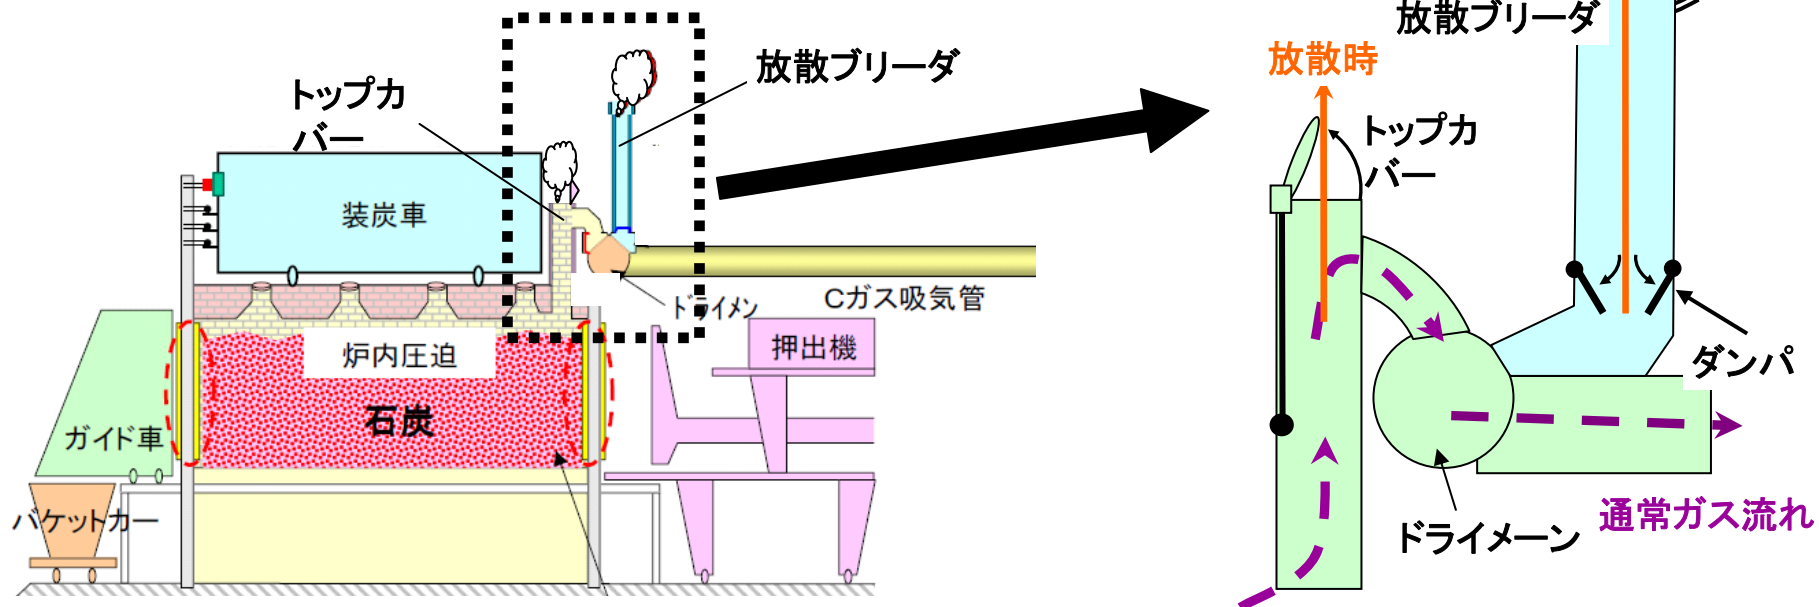
停電に起因し、コークス炉で発生する可燃性ガス(水素、メタン、COガス)を吸引処理する設備が一時的に停止したため、安全保全措置を施す過程で発煙が生じました。

具体的には、可燃性の発生コークス炉ガスが周辺に拡散するのを防止するため、コークス炉の炉上に設置されているトップカバー、放散ブリーダを開放し、着火・燃焼処理を行い無害化します。その際、発煙が生じます。

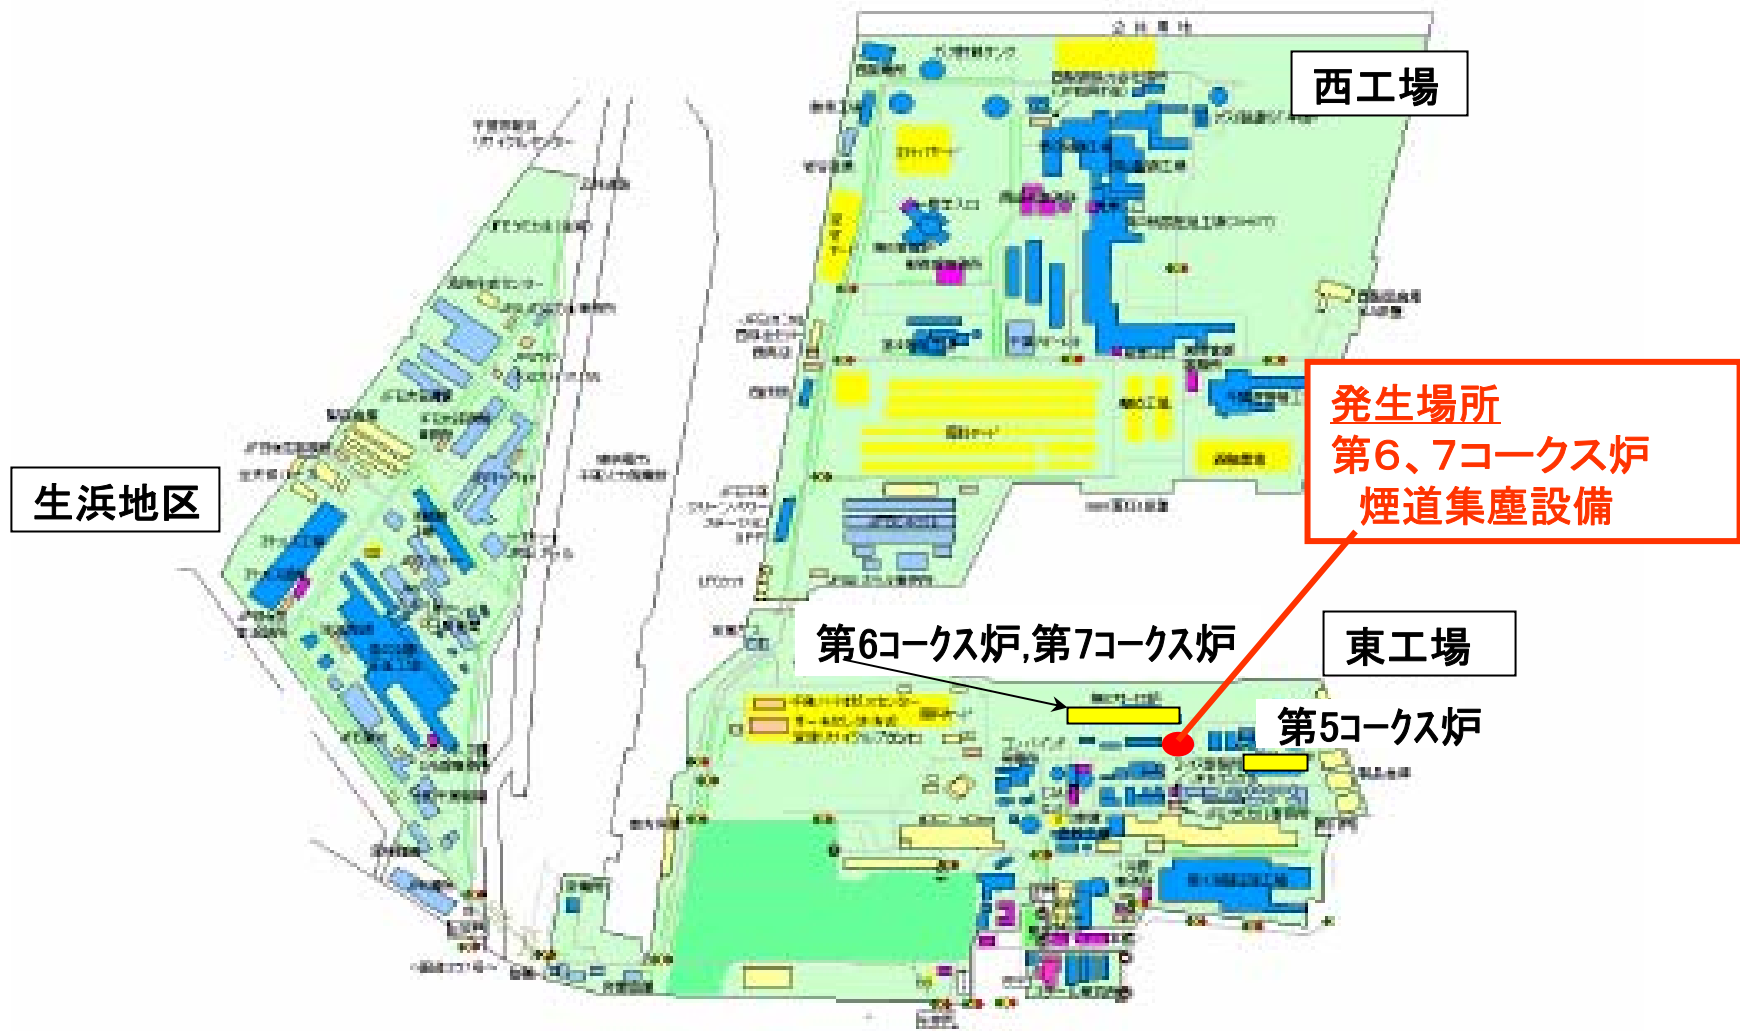
- ① 停電によりコークス炉の主排風機が停止しました。この結果、燃え残りを含んだ燃焼ガスが、コークス炉の煙突周辺にある煙道内に滞留しました。
- ② コークス炉内で発生したガスが、吸引処理する設備が停電により一時的に停止したため、煙道内に侵入しました。
- ③ 煙道内のレンガが脱落していたことにより空気が侵入し、上記①、②の未燃のガスと空気が混合したことにより、異常燃焼に至り爆発音が発生しました。煙道内のレンガの脱落は、昨年の 3 月 11 日以降の地震により生じたものと推定しております。

JFEスチール(株)東日本製鉄所(千葉地区) コークス工場
第6、7コークス炉煙道集塵設備 (図2参照)

- (1) 停電の際、燃料ガスを迅速に停止できる装置を設置しました。
- (2) 停電の際、コークス炉の放散ブリーダーを迅速に開放する装置を設置しました。
- (3) 第7コークス炉内の脱落レンガの補修を実施し、空気の流入を抑制いたしました。

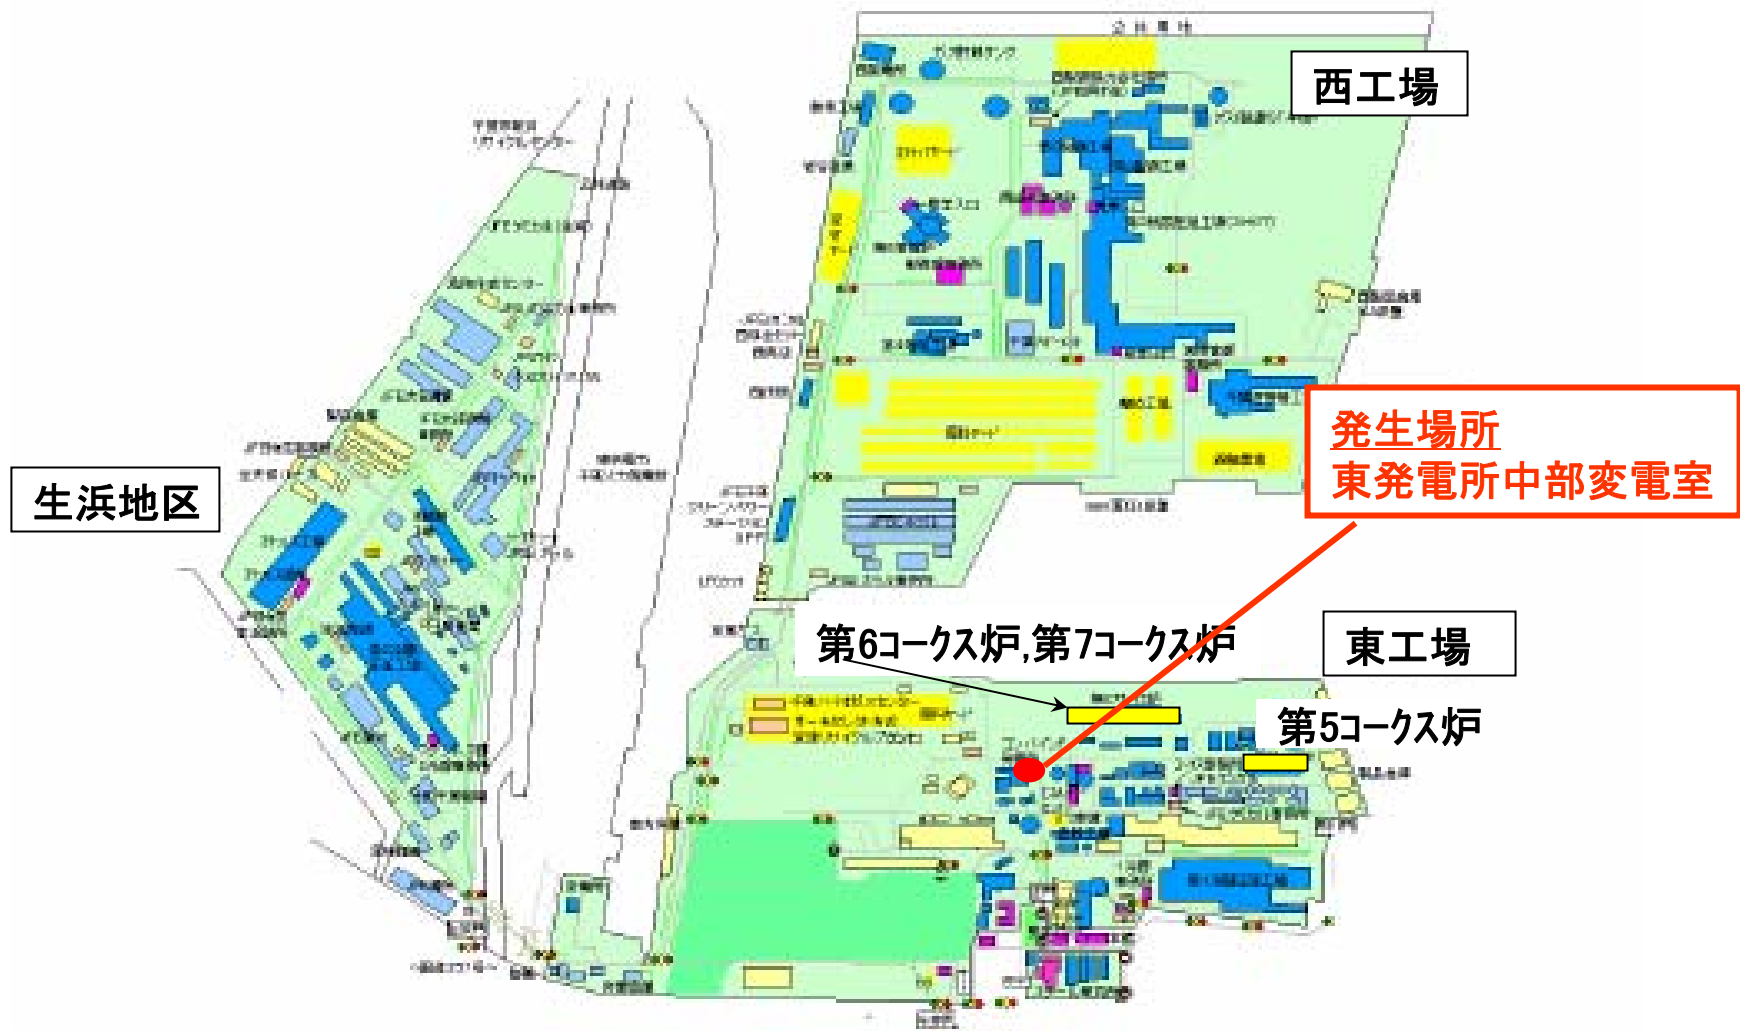
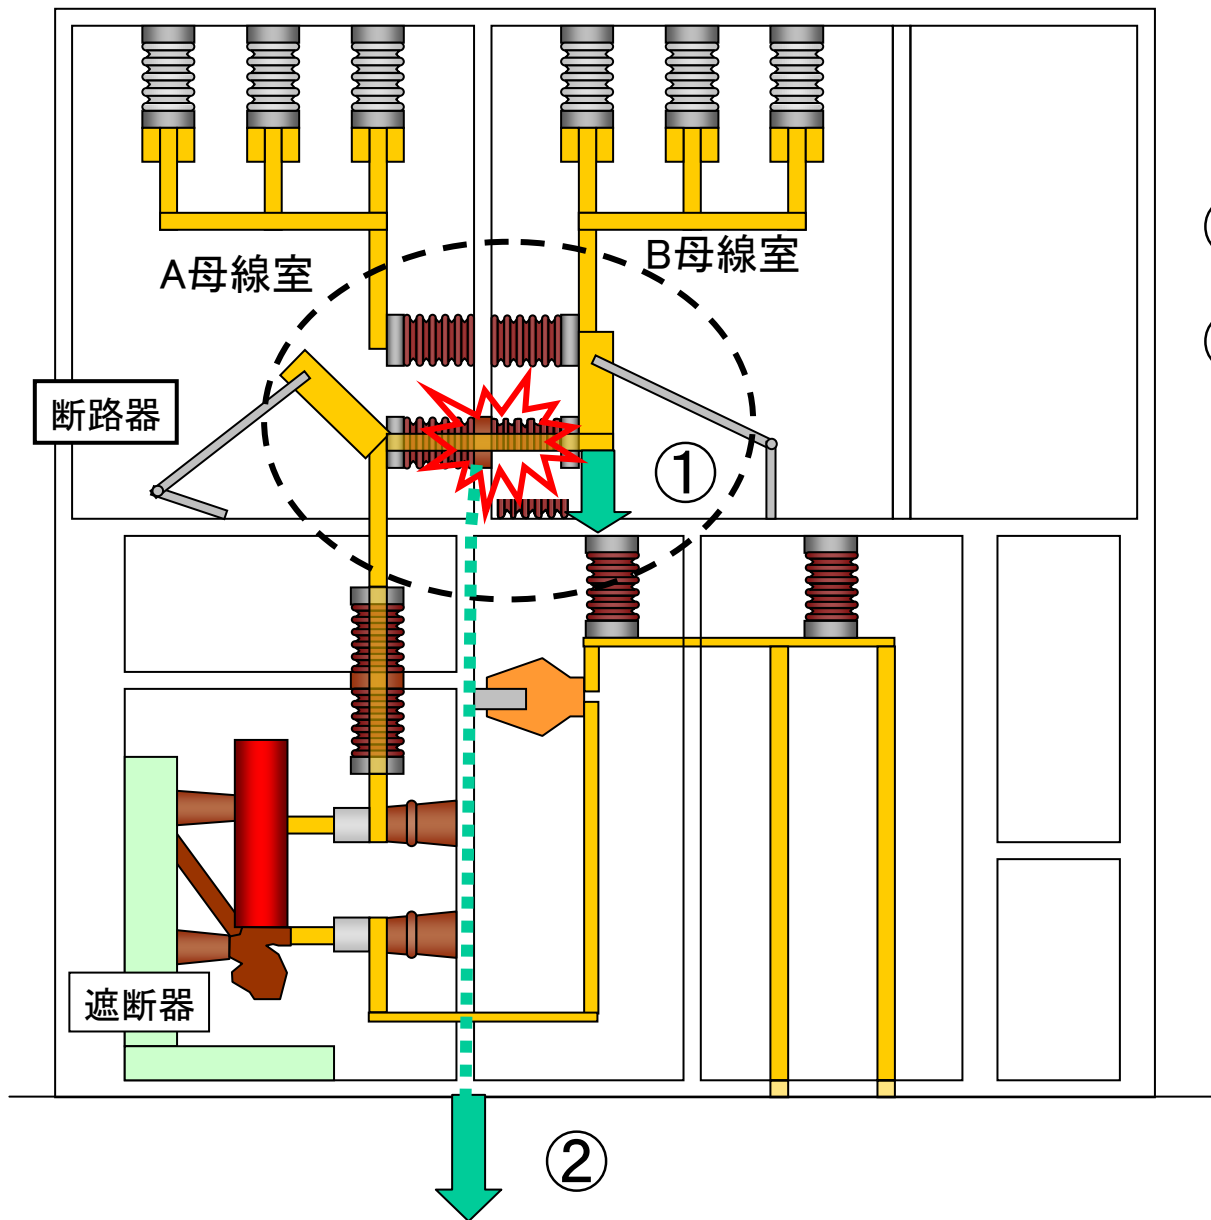
事故発生箇所

特別高圧盤(配電盤)B母線室の貫通絶縁碍子

特別高圧盤(配電盤)B母線室の貫通絶縁碍子 1個

- ①絶縁碍子が破損
- ②漏電を検出し

遮断器が作動し、
停電が発生

漏電の原因となった絶縁碍子の破損は、昨年3月11日に発生した東日本大震災に起因し、以下の要因により誘発されたと推定されます。

- ① 東日本大震災での地震は想定していた直下型ではない、長周期振動が発生した。
- ② 当該設備は高床式建物の2階にあり、地震による振動が増幅され、過大な外力が発生した。

上記の要因が重なり合うことによって生じた設計水準以上の機械的外力が碍子にかかったことに起因し、亀裂が生じたものと推定しております。

① 当該配電盤の使用停止

事故発生当日および翌日にかけて、母線の切離しを行い、既に完了しております。

② 中部変電室内の配電盤の目視点検

事故発生当日および翌日にかけて、①の対策とともに実施し、碍子の欠け、割れの異常が無いことを確認しました。

③ 中部変より供給している負荷設備への供給系統の見直し

コークスガス吸引設備の電源を2系統から受電できるように致します。
