# 電子部品の信頼性評価および不具合解析技術

## Various Techniques for Reliability Estimation and Failure Analysis of Electronic Products and Components

伴 充行 BAN Mitsuyuki JFE テクノリサーチ 分析・評価事業部 千葉事業所物理解析グループ 主査(係長)  
島内 優 SHIMAUCHI Yutaka JFE テクノリサーチ 分析・評価事業部 千葉事業所物理解析グループ長

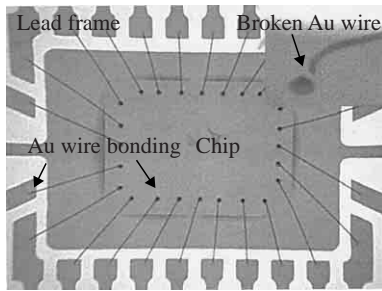
Photo 1 Transmission X-ray image of broken Au wire

壊の有無などを確認する。**Photo 1**にAuワイヤーボンディングの破断事例を示す。これは、チップ側Auワイヤーボンディング部のネック付近で破断したものである。Auワイヤーの破壊は、ボンディング時の工程異常、樹脂モールド時およびプリント基板実装時の応力により生じることがある。

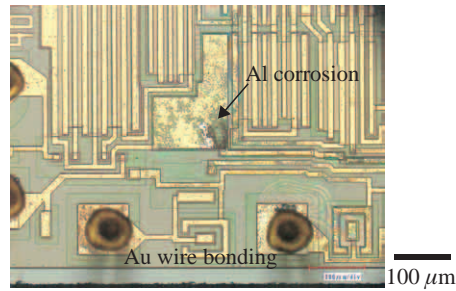
Photo 3 Optical microscope image for corrosion part of Al wiring

非破壊調査終了後、パッケージを開封して破壊調査を実施する。一般的な樹脂パッケージは、発煙硝酸を用いて溶解<sup>2)</sup>し、開封する。その後、まずチップの表面状態を観察し、過電流や静電破壊による焼損、パッシベーション膜の破壊、配線破壊や腐食などの有無を調査する。**Photo 3**にパッシベーション欠陥による配線腐食事例を示す。これは、チップの保護膜であるパッシベーション膜の欠陥から水分が浸入し、Al配線が腐食したものである。

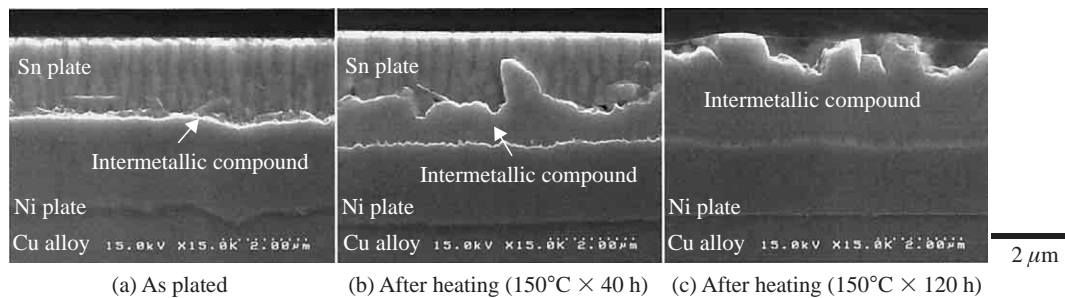
めっき表面まで金属間化合物が成長した SEM 像を **Photo 4** に示す。この例では、母材の Cu 合金に Ni めっきした後、最表面に Sn めっきを施したままのもの、さらに、150°C で 40 h もしくは 120 h 加熱したものを示した。これは、加熱による金属間化合物層の成長を示したものであり、加熱時間が長くなるに従い、めっき/母材界面で生成した金属間化合物が成長し、120 h の加熱後、その一部は最表面にまで成長している。実際、Sn と Ni との相互拡散により生成する金属間化合物の生成速度は、温度と時間に依存することが知られている<sup>3)</sup>。最表面が Sn であれば、はんだの濡れ性は良好であるが、融点が高く不活性な金属間化合物

物が生成しているとはんだ濡れ性が劣化する。

Photo 4 SEM image of cross section for Sn plate

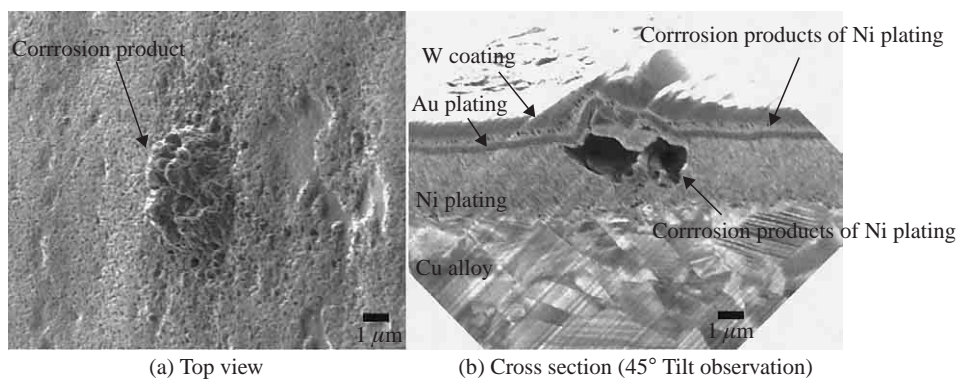
腐食した Au めっきの SIM (scanning ion microscopy) 像を **Photo 5** に示す。このめっきは、母材の Cu 合金に Ni めっきした後、最表面に Au めっきを施している。Au めっきは、50 nm 程度と薄いことが多く、めっき条件によってはピンホールが発生することがある。Au は耐食性が高く、一般的な使用環境においてはほとんど腐食されることはない。しかし、この事例のように、Au めっきのピンホールが Ni めっきまで到達している場合、Au が陰極となり Ni が陽極となる電池が形成され、ガルバニック腐食が発生する<sup>4)</sup>。その結果、下地の Ni が腐食し、その腐食生成物が

Photo 5 SIM image of corrosion products of Au plating on Ni plating

Auめっき表面まで達すると、はんだ濡れ不具合の原因となる。

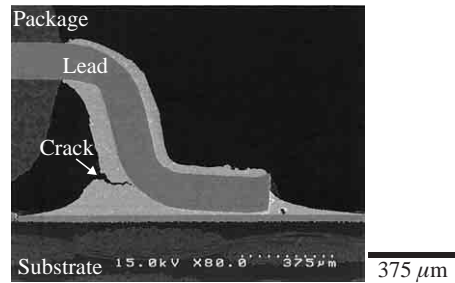
Photo 6 SEM image of cross section of solder joint after heat-cycle examination of 500 cycles

フリーはんだである Sn-3.5%Ag-0.5%Cu を用いて実装し、ヒートサイクル試験(低温 -40°C、高温 125°C、各 30 min 保持、500 サイクル)を実施した後のものである。はんだ接合部のバックフィレット部には、ヒートサイクル試験時の熱応力(各材料の熱膨張率の差により発生する応力)により生じた疲労破壊<sup>5)</sup>によるクラックが見られる。このように、はんだ接合部の断面を観察し、破壊状況を評価する。

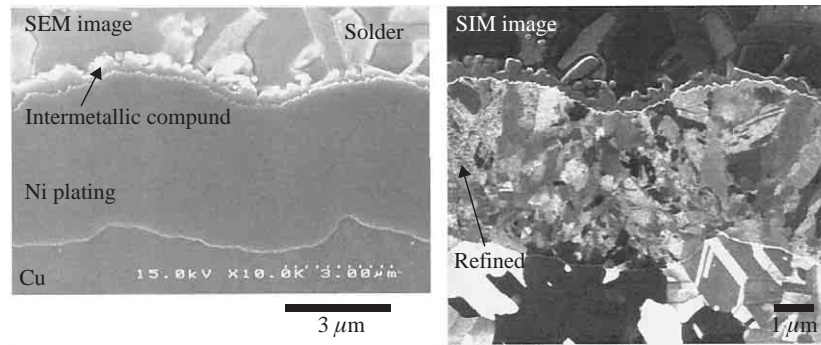
はんだ接合界面のSEM像とSIM像との比較を **Photo 7** に示す。SEM像は形状を詳細に観察できるという特長があり、SIM像では結晶方位によるコントラスト情報が得られるため、組織観察が容易にできるという特長がある。ここに示した例では、SIM像より得られたNiめっき層の微細組織から、不純物の影響により結晶の成長が阻害されていることが示唆される<sup>6,7)</sup>。

Photo 7 Comparison between SEM image and SIM image of cross section for solder joint

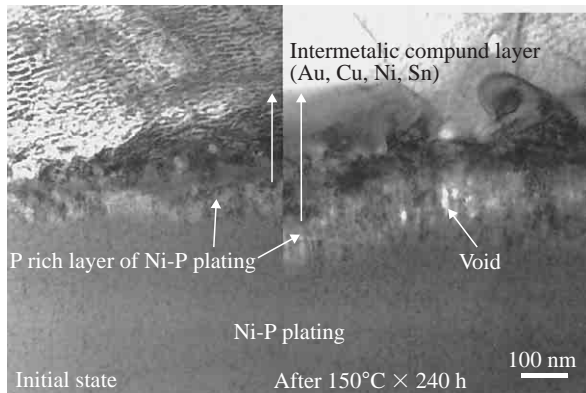
はんだ接合界面のTEM観察結果を **Photo 8** に示す。これは、Ni無電解めっきにAuめっきを施したランドに Sn-3.5%Ag-0.5Cu はんだを接合し、150°Cで240 h加熱したものである。この界面は、Ni-P層/PリッチNi-P層/Au-Ni-Cu-Sn層/はんだ層の構造を有している<sup>8,9)</sup>。加熱により原子の拡散が進行し、PリッチNi-P層にボイドが発生している様子が観察される。

Photo 8 TEM image of cross section for Ni-P/Au/Solder

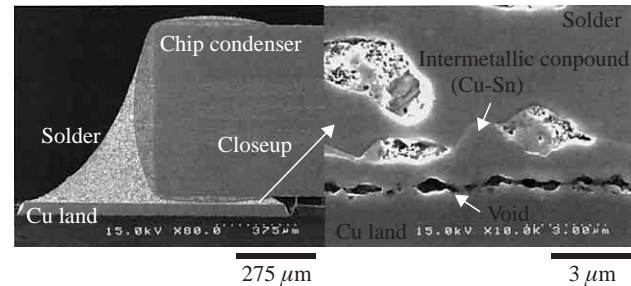
Photo 9 SEM image of cross section of solder joint for chip condenser

プリント基板実装後のセラミックコンデンサはんだ接合部にカーケンダルボイドが多数生成し、接合強度が著しく劣化した事例を **Photo 9** に示す。これは、セラミックコンデンサとランド材料の Cu とを Sn-Pb 共晶はんだを用いて接合したものである。Cu とはんだとの接合界面には、Cu と Sn との金属間化合物が生成する。実装後に高温に曝さ

れたため、金属間化合物層に多数のカーケンダルボイドが発生したケースである。

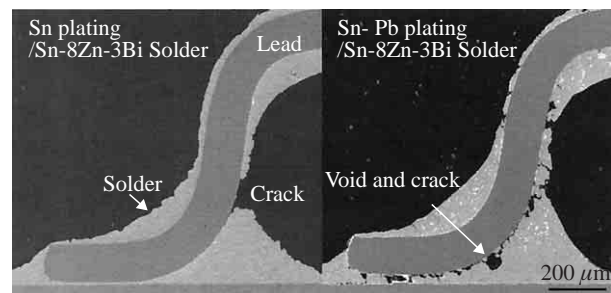
部品端子めっきとはんだとの組み合わせによりボイドが発生した事例を **Photo 10** に示す。端子めっきとして、Snめっきおよび Sn-Pbめっきの2種を用い、Sn-8%Zn-3%BiのPbフリーはんだを使用して実装した後、ヒートサイクル試験(低温 -40°C、高温 125°C 各 30 min 保持を 700 サイクル)を実施したものである。Snめっき/Sn-8%Zn-3%Bi はんだの組み合わせの場合、熱応力の集中するバックフレットに疲労破壊が発生しているだけであるのに対し、Sn-Pbめっき/Sn-8%Zn-3%Bi はんだの組み合わせについては、端子付近に多数のクラックおよびボイドが発生していた。**Photo 11** に示した電子プローブマイクロアナリシス (EPMA: electron probe microanalysis) を用いた元素マッピングには、ボイド付近で Sn, Pb および Bi が共存している様子が見られる。Sn, Pb および Bi が共存すると、融点

Photo 10 SEM image of cross section for solder joint after heat-cycle examination of 700 cycles

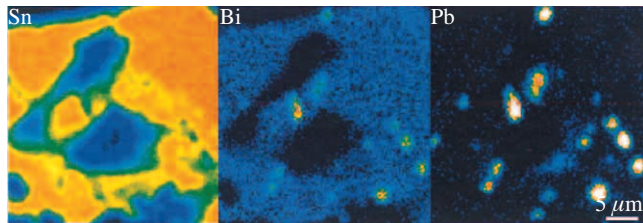
Photo 11 EPMA mapping of Sn,Pb and Bi for joint of Sn-Pb plating and Sn-Zn-Bi solder, in which voids are observed

100°C以下のSn, PbおよびBiの3元共晶合金が生成されることが知られている<sup>14)</sup>。ヒートサイクル試験の高温125°C保持時に、この3元共晶合金が溶融したものと考えられる。
