棒鋼の自動探傷設備

Automatic Bar Inspection System at Mizushima Works

## 棒鋼の自動探傷設備

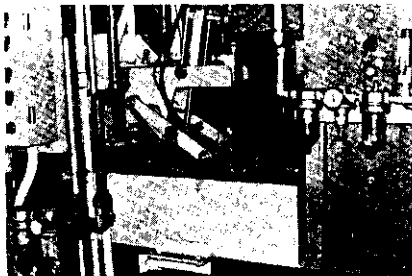
Photo. 4 Ultrasonic testing machine (side view)

#### 2・3・4 自動超音波探傷装置 (Photo.4,5参照)

探傷方式：分割型探触子による水浸水膜接  
触法

探傷方向：丸棒断面の直角2方向より探傷

対象材径：30～90mm $\phi$

通棒速度：Max.0.8m/s

先後端不感帯：30～80mm

使用水量：150l/min
