川崎製鉄技報

Vol.12 (1980) No.2

食塩水中の 304 ステンレス鋼の応力腐食割れにおよぼす塩素イオン濃度と温度の影響
Influence of Chloride Content and Temperature on Stress Corrosion Cracking of 304
Stainless Steel in Sodium Chloride Solution

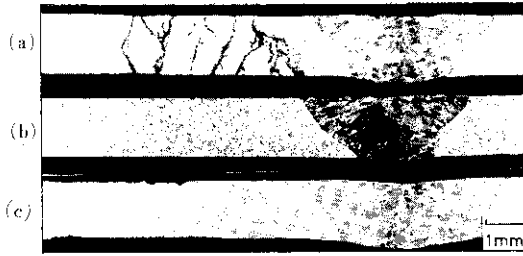
(a) : Stress corrosion cracking
 (b) : Pit formed due to the intergranular corrosion at welded zone
 (c) : Pitting corrosion

Photo. 3 Typical cross sectional appearance of TIG butt-welded specimens of Type 304 stainless steel after 11 weeks test in 21 000ppm Cl⁻ solution at 80°C

80°Cでも、もう1つの試験片はエッチ端面に応力腐食割れを生じていた。一方孔食型の腐食はかなりランダムに発生する。これらの腐食あるいは割れは、いずれも気液界面の狭い範囲にのみ発生している。この腐食損傷部の状況を断面組織からみたものをPhoto.3に示した。応力腐食割れは板厚を完全に貫通している。孔食型の損傷はPhoto.3(b)のように溶融部に生じるものと、(c)のように母材部に生じるものに分けられる。母材部の孔食は浅く、外観からみられるほど大きな損傷ではない。しかし、溶融部に生じた腐食は δ + γ の铸

造組織の境界に沿って生じた粒界腐食先行型のもので深く進行してかなり大きな腐食損傷を生じている。

と温度図にまとめて表示したものをFig. 3に示す。腐食活動の継続期間はカップル電流が0になって再不動態化するまでの期間をさす。Fig. 3には腐食損傷の形態を応力腐食割れと孔食に分けて示してある。応力腐食割れは孔食を伴っているか単に応力腐食割れに区分してある。また孔食はPhoto. 3の(b)と(c)に示すように溶融部に生じたものと母材に生じたものがあるが、これは区別していない。両者は混在するが、どちらかといえば低温、低Cl⁻濃度では溶融部の腐食によるものが多い。これからTIGおよびスポット溶接試験片の腐食挙動に及ぼすCl⁻濃度と温度の影響をまとめると次のようになる。

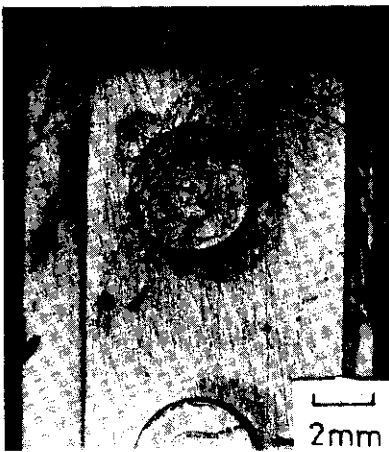
Photo. 4 Typical appearance of stress corrosion cracking in spot welded specimen of Type 304 stainless steel after 11 weeks test in 21 000ppm Cl⁻ solution at 80°C

今回の実験では、3点スポット溶接試験片の気液界面浸漬試験を比較のために行った。このカップル電流の挙動は溶接のままのTIG溶接試験片と似ており、80°Cの1000と21000ppmCl⁻のものに応力腐食割れを生じた。スポット溶接試験片に生じた応力腐食割れの外観をPhoto. 4に示し、断面の損傷状況をPhoto. 5に示した。この状況はこれまでに報告したものと³⁾⁴⁾同様である。
