連铸セグメントロール軸受潤滑オイルエア化による 寿命延長

Establishment of Oil-Air Lubrication System in Continuous Casting Machine

萩尾 勇樹 HAGIO Yuki JFE スチール東日本製鉄所 (千葉地区) 設備部 製鋼設備室 主任部員 (副課長)

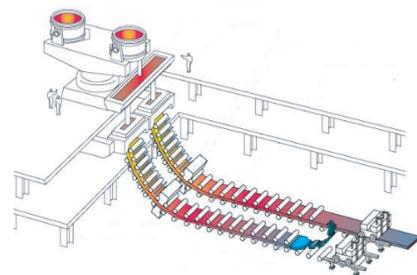
図 1 連続铸造設備概要

Fig. 1 Continuous casting machine

製鋼工場の連続铸造設備 (図 1) では、溶鋼をモールドと呼ばれる鑄型に注ぎ、セグメント (図 2) と呼ばれるロールが対になったユニットの中を凝固させながら铸造し、スラブを製造する。連続铸造機は 24 時間連続で稼働しており、安定操業が求められている。

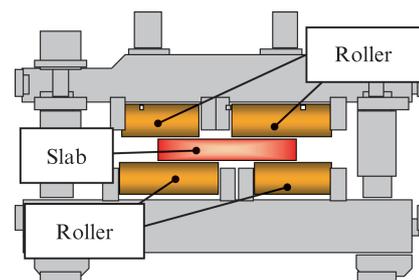
図 2 セグメント概要図

Fig. 2 Segment unit

セグメントには、1000 点以上の多数の軸受が使用されており、軸受の種類としては、負荷容量や調心性の点で有利な自動調心ころ軸受を使用している。軸受回転数は 5 rpm 以下の極低速回転であり、軸受荷重は $C_0/P < 7$ の高荷重である。また、高温 (約 1000°C) のスラブが軸受直近を通過するため、高温環境となっている。さらに、スラブへの二次冷却水をスプレーにて噴霧することから蒸気環境下でもある。

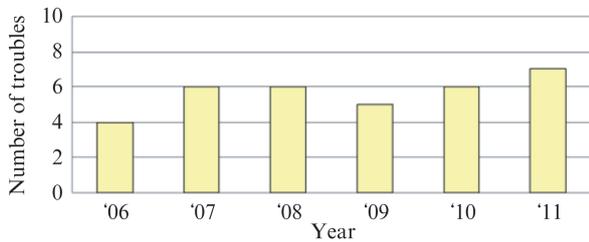
図3 計画外セグメント交換数
Fig. 3 Number of segment troubles

図3に過去6年間の軸受起因によるセグメントの計画外交換数を示す。写真1に示すように軸受の外輪にフレーキングが発生し、最終的に保持器や外輪が破損している。軸受起因による計画外セグメント交換は、平均すると年に5~6台発生しており、それに伴う生産ロスも比例して増大していることから、軸受の安定化が求められている。

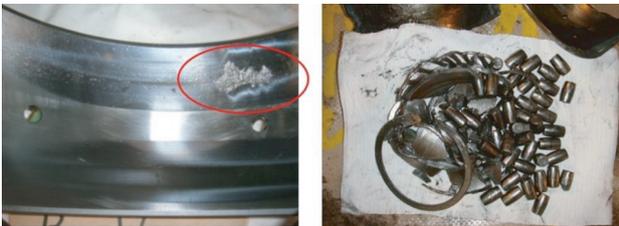
写真1 軸受損傷状況
Photo 1 Broken bearing

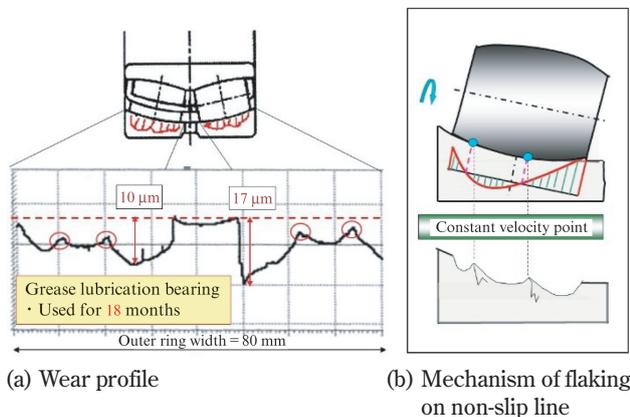
図4 二山摩耗の原理
Fig. 4 Mechanism of flaking on non-slip line

図4に軸受の摩耗プロフィール及び摩耗の模式図を示す。

一般的に自動調心ころ軸受は、外輪軌道面の径の方がころの径よりも大きく、外輪ところの円弧が等しくないため、2箇所等の等速点を除いて転がり時に周速差が生じ、2箇所の等速点が摩耗しない二つの山として残る。この二山摩耗における二つの山頂に応力が集中することにより微小亀裂が発生し、フレーキングに至る¹⁾。さらに、フレーキングからクラックが進展して軸受が破損し、ロールが不転となり、スラブにすり傷が入る等の品質上の問題が起きることから操業を継続できない状態となる。

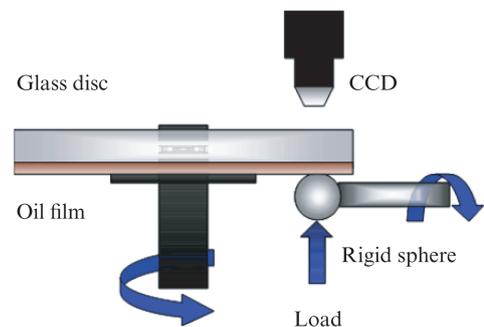
図5 EHL油膜厚さ試験機
Fig. 5 Schematic diagram of thin film optical method

次に、実際に使用しているグリースとオイルエア潤滑用のオイルについて、潤滑領域の調査を行った。油膜厚さは弾性流体潤滑 (EHL, Elastohydrodynamic Lubrication) 油膜厚さ試験機 (図5) を用いて測定した。測定方法は以下のとおりである。ガラスディスクの裏面に潤滑剤を塗布して剛球と接触させ、剛球を回転させ、ガラスディスク越しに光を入射させると、ガラスディスク底面と鋼球面で反射した

光との干渉により油膜厚さに応じた干渉膜が生じる。縞と縞の間隔を計測することで膜厚を測定する。剛球には荷重をかけられるようになっており、荷重の変化に対する油膜厚さの変化も測定できる。

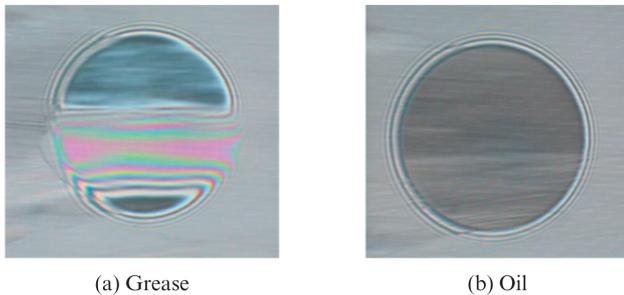
図6 油膜測定様子

Fig. 6 Thin oil film measurement

図6に CCD で撮影した光干渉膜での膜厚の様子を示す。また、計算結果及び膜厚試験結果を図7に示す。連続铸造機では、グリースで 50~120 nm, オイルで 15~30 nm の膜厚となった。

グリースの場合は、膜厚分布が不均一になっている。特に、滑りを与えた場合において不均一になる傾向が強い。なお、グリースの膜厚が大きくなっているのは、ウレタ構造の増ちょう材が添加されており膜厚を増大させているためである。

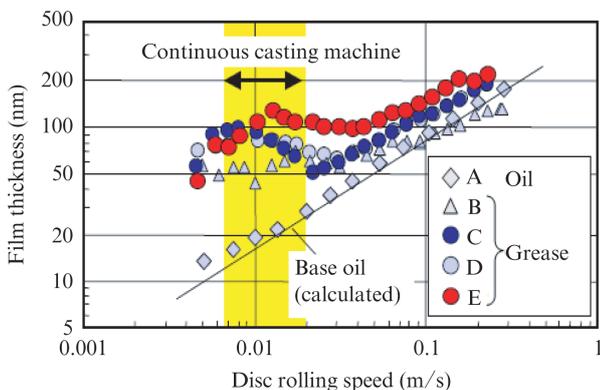
図7 速度と膜厚の関係

Fig. 7 Relationship between velocity and oil film thickness

オイルの場合は、滑りや面圧の変化を与えた場合でも膜厚は変化せず、速度だけに依存した結果が得られた。

ス潤滑において 0.02~0.03 となり、潤滑領域としては境界潤滑領域 ($\Lambda < 1$) に属する。境界潤滑領域とは、油膜が著しく薄くなり、滑りあう固体表面間にある吸着分子膜の厚さが分子の大きさ程度となり、さらに局所的に個体間の接触を生じ、流体潤滑理論が適用できなくなる領域である。連続铸造機のセグメントは、油膜形成が不十分な非常に厳しい潤滑環境であることが判明した。

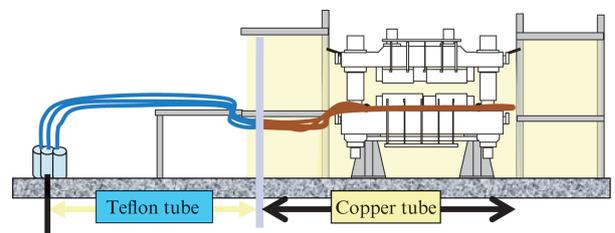
図8 排グリースサンプリング様子

Fig. 8 Sampling system of discharge grease

軸受内異物を調査するため、図8に示すようにオンラインに設置してあるセグメント軸受から排脂配管を延長し、排グリースサンプリングにより鉄粉濃度を測定した。

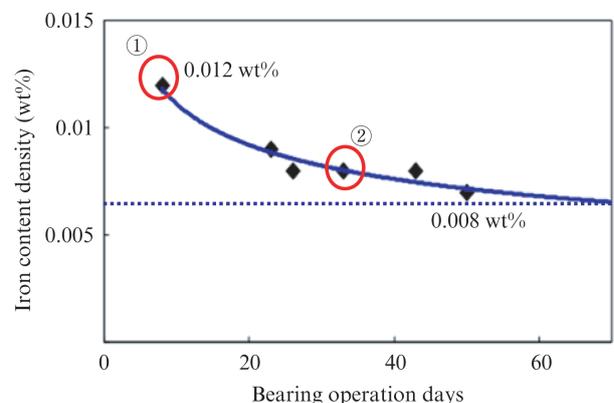
図9 軸受内鉄粉濃度の推移

Fig. 9 Trend of iron concentration in discharge grease

図9に軸受内における鉄粉濃度の推移を示す。鉄粉濃度は稼働開始直後が最も高く、その後低下して 0.08 wt% 程度に漸近することが分かる。

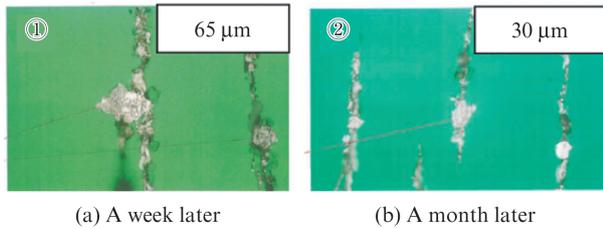
図 10 フェログラフィ分析結果 (グリース)
Fig. 10 The analysis of ferrography (Grease)

図10に排出グリースのフェログラフィの分析結果を示す。摩耗粉は軸受片であり、大きさは最大で 65 μm 程度であることが分かった。摩耗粒子の形態は、正常摩耗粉と異常摩耗粉との2つに区分されるが、異常摩耗粉であることが分かった。

この結果から、軸受内の異物は外部から侵入したのではなく、軸受自体の自己摩耗粉であることが判明した。異物の大きさは、油膜厚さよりも大きく、摩耗粉により油膜破断

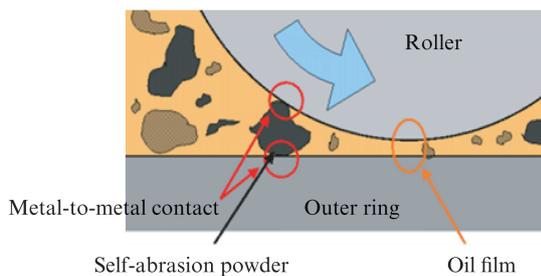
図 11 軸受摩耗メカニズムの概念図
Fig. 11 Conceptual diagram of bearing wear mechanism

前述したように、軸受内の異物は軸受の自己摩耗粉であること、摩耗粉の大きさは最大で $65\mu\text{m}$ であることが分かった。図 11 に軸受摩耗メカニズムの概念図を示す。連続鋳造機の軸受では、境界潤滑領域下において、自己摩耗粉が軸受内で発生し、摩耗粉により油膜が破断し、軸受摩耗が促進され急速に軸受が摩耗する。

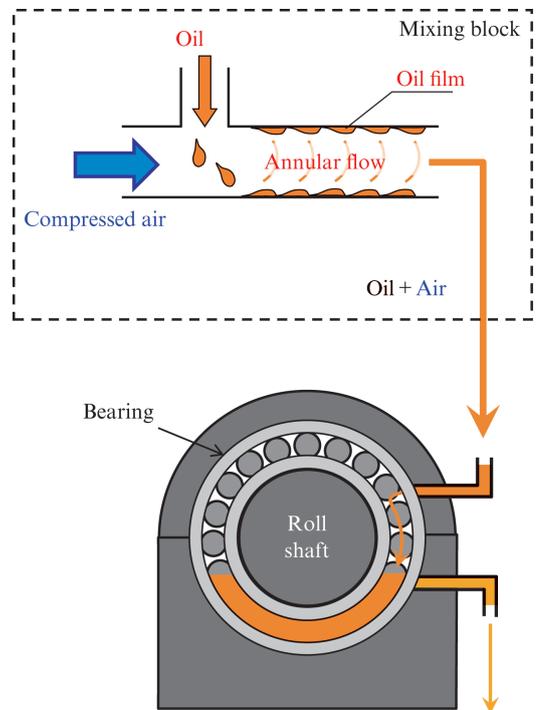
図 12 オイルエア潤滑方式の搬送原理
Fig. 12 Principle of oil-air lubrication system

図 12 にオイルエア潤滑システムの概略図を示す。ミキシングブロック内において、圧縮空気の流れる通り道にオイルを滴下し、液状のまま管路内壁を連続的に軸受まで搬送させる集中潤滑方式の一種である。このような気体と液体が共通の通り道を通る流動形態を気液二相流と呼び、一定油量を連続的に液状のまま供給するために、環状流による潤滑搬送を行っている。

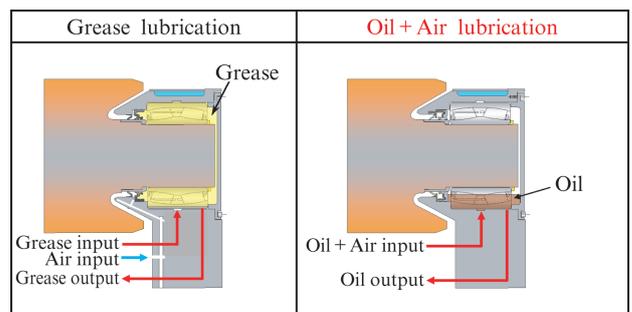
図 13 グリース潤滑とオイルエア潤滑の比較
Fig. 13 Comparison of grease lubrication and oil-air lubrication

図 13 にグリース潤滑とオイルエア潤滑の比較を示す。JFE スチールではグリース潤滑方式の中でグリースエア方式

式を採用していた。グリースエア方式はグリースとエアを別々の配管から供給しており、グリースは軸受下部から供給し、エアはオイルシールとダストシールの隙間から供給している。グリースの供給量は $6\sim 10\text{cc/h}$ であり、一定のインターバルを置いて供給している。エアはシール間から供給しており、水や異物の浸入を抑止する効果がある。

オイルエア潤滑は連続給油であり、常時新鮮なオイルを供給可能である。供給量は $1\sim 3\text{cc/h}$ で、グリースと比較して供給量を抑えることができる。また、軸受内の異物を含むオイルを排出するため、軸受内は清浄に保たれ、常時圧縮空気を軸受に供給するため、軸受内部が正圧となり水や異物の混入を防止でき、冷却効果も期待される。軸受保護、環境改善の面においても非常に有効である。

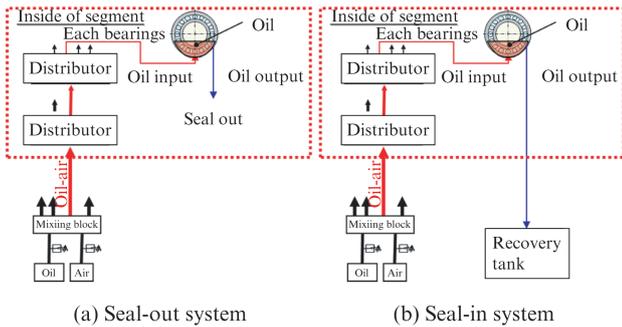
図 14 シールイン及びシールアウト

Fig. 14 Seal-out system & seal-in system

図 14 (a) に示すシールアウトタイプは、軸受に供給されるオイルを軸受内のシール部から排出させる構造である。オイルエアシステムは、供給側の圧力監視のみで管理している。軸受内の背圧制御をシールに依存していることからシールの性能が重要となる。また、圧力スイッチ以降の配管に支障が出た場合に異常の検知が困難であり、軸受内の状態管理が出来ないことがデメリットとして考えられる。

図 14 (b) に示すシールインタイプは、シールアウトタイプのようにシール部からオイルを排出するのではなく、軸受内の排油口からオイルを排出し、排出オイル用の配管を通して回収タンクまで回収している。軸受状態は、シールアウトタイプと同様に、供給側の圧力監視で管理している。

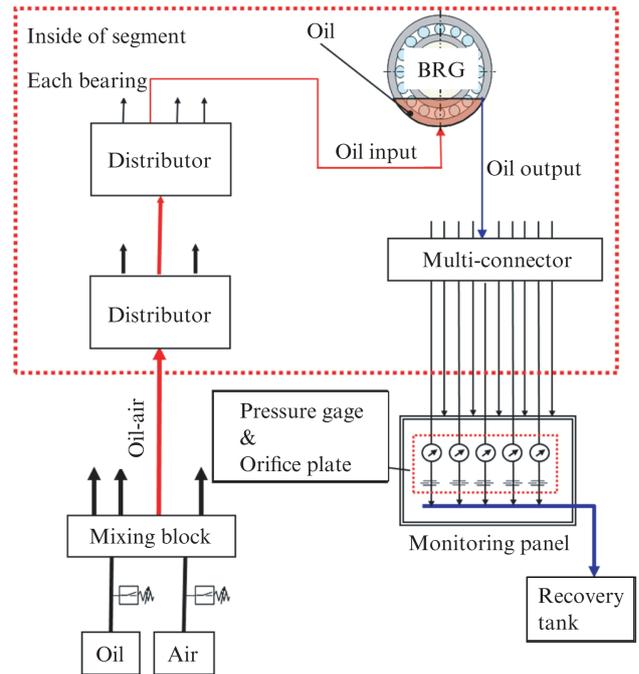
図 15 オイルエア潤滑システム構成

Fig. 15 Oil-air lubrication system

JFE スチールでは、更なる軸受状態管理向上を目指し、図 15 に示すように排出側へモニタリングパネル (写真 2) と呼ばれる監視盤を設置している。

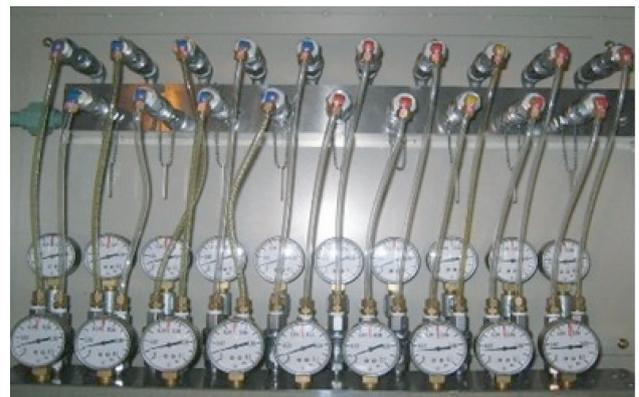
写真 2 モニタリングパネル

Photo 2 Monitoring panel

モニタリングパネルでは、軸受一点一点の状態管理が可能である。具体的には、軸受内の背圧 (圧力) 値の確認、モニタリングパネル内の透明チューブ箇所からのオイルエア戻り状況の目視確認を行っている。また、背圧制御用のオリフィスも設置してあるため容易に取替が可能であり、背圧調整をモニタリングパネル内で実施できる。さらに、モニタリングパネル内において排出オイルのサンプリングも実施できるため、定期的に鉄粉濃度分析を行うことができる等、オンラインにある軸受の詳細な状態を管理できる体制を構築している。

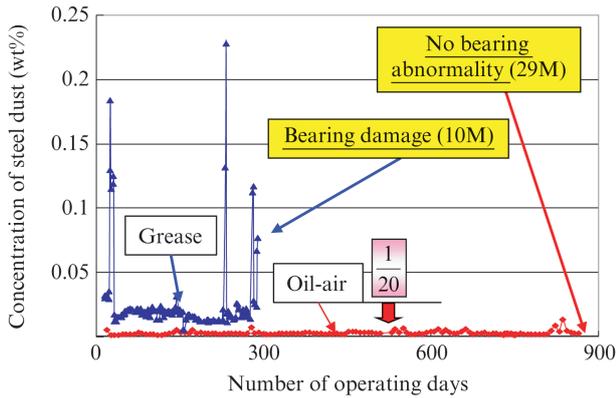
図 16 排出油脂中の鉄粉濃度推移

Fig. 16 Trend of iron concentration in discharge grease

オイルエア潤滑方式導入に当たり、グリースエア潤滑部のセグメント1台をオイルエア潤滑へ変更して、実機テストを行った。対象セグメントは、過去に何度も軸受破損で計画外セグメント交換を実施した湾曲帯セグメントである。オイルエア潤滑に関しても図 8 のように排油配管を延長して排出されるオイルの正常状態管理を実施し、常時軸受の状態が把握できる環境とした。図 16 にオイルエア潤滑を導入した軸受における排出オイルの鉄粉濃度推移を示す。比較するために、当該セグメント箇所における過去のグリースエア潤滑時の値も併せて記述している。

期がある。これは、軸受の摩耗が常時進行しているためだと考えられる。一方、オイルエア潤滑では、鉄粉濃度がグリースエア潤滑と比較して、1/20 程度の水準で推移していることが分かる。これは、オイルエア潤滑では常時新鮮な油を供給することで、軸受内で発生した鉄粉が軸受外に排除されているためと言える。

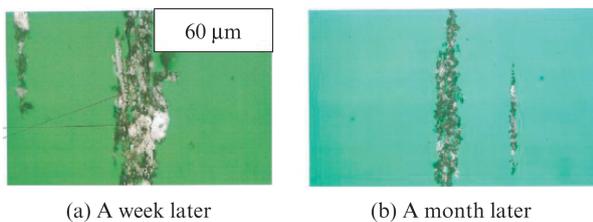
図 17 フェログラフィー分析結果 (オイルエア)

Fig. 17 Analysis of ferrography (Oil)

図 17 にオイルエア潤滑時のフェログラフィー分析結果を示す。稼働後一週間の分析結果より初期摩耗粉と見られる軸受片が見つかり、分析の結果、正常摩耗粉であることが分かった。稼働後一ヶ月以降の分析結果では、摩耗粉は小さくなり、かつ観察されたのは正常摩耗粉のみであった。

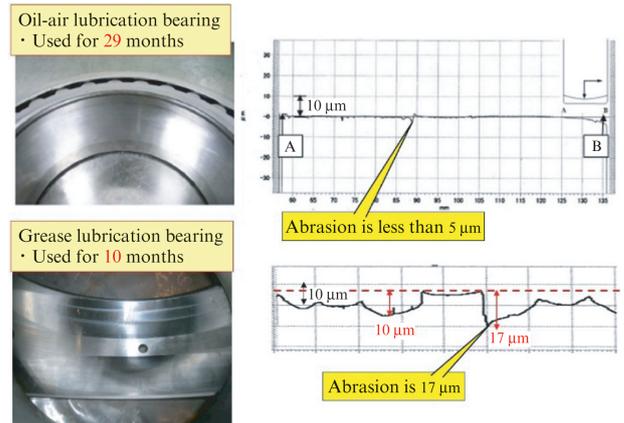
図 18 軸受摩耗プロファイル

Fig. 18 Wear profile

図 18 にグリースエア潤滑使用軸受とオイルエア潤滑使用軸受の外輪摩耗プロファイルの測定結果を示す。グリースエア潤滑の場合は自動調心ころ軸受特有の二山摩耗が顕著に現れているが、オイルエア潤滑による軸受は外輪に目立った摩耗はなく、二山摩耗も発生しておらず、健全な状態であることが分かる。
