# 西日本製鉄所（倉敷地区）形鋼工場 能力増強工事

## Renovation for Production Improvement of West Japan Works (Kurashiki) Shapes Plant

本稿では、リフレッシュ工事で実行した加熱炉更新工事および精整ラインの増強工事について概説する。

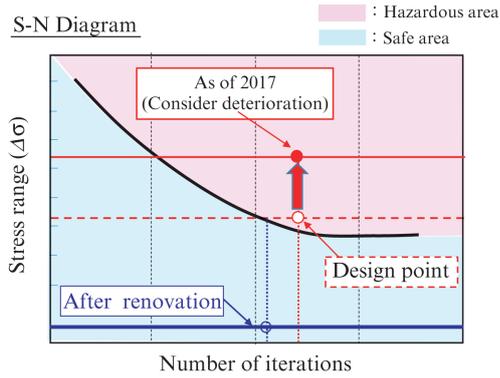
図1 ウォーキングビーム応力線図

Fig. 1 S-N diagram of WB

倉敷地区形鋼工場の加熱炉は、稼働後48年が経過しており、ウォーキングビームのフレームの腐食減肉、亀裂といった、故障時に長時間休止に繋がる部位の劣化が進行している。倉敷地区形鋼工場のウォーキングビームは、設計剛性が低く（ウォーキングビームの初期タイプ）、2017年時点で設計寿命を超過し、さらにフレーム減肉により剛性が低下していることから、繰り返し亀裂補修を行っていた（写真1）。

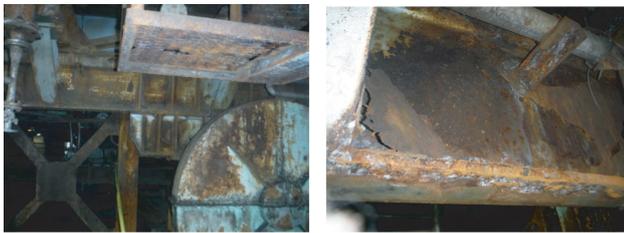
写真1 加熱炉トラブル事例

Photo 1 Trouble of reheating furnace

また加熱炉冷却水に起因したスキッド配管の閉塞、配管水漏れおよび炉体劣化に伴う耐火物落下、赤熱といった長時間トラブルも発生しており、これらのトラブルにより加熱炉本体、周辺設備を損傷/劣化させる悪循環に陥っていた（写真1）。

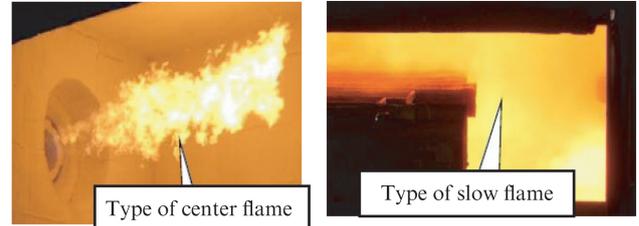
図2 新加熱炉の設備/バーナー仕様

Conventional reheating furnace	New reheating furnace
Refrunace width	11.1 m	13.4 m (+ 21%)
Refrunace length	37.7 m	44.7 m (+ 18%)
Type of burner	Axial flow burner	Regeneration burner

Fig. 2 Specification of new reheating furnace

新加熱炉は、今後見込まれる鋼材の大型化に対応するため、炉長さ約45m、炉幅13mとし、既設炉に対して約40%容積を拡張した。また、燃焼効率の良いリジネバーナーを全帯に配置し、形鋼圧延の操業形態や素材を考慮し燃焼制御することで、運転コストと二酸化炭素排出量の従来比10%削減を計画した（図2）。

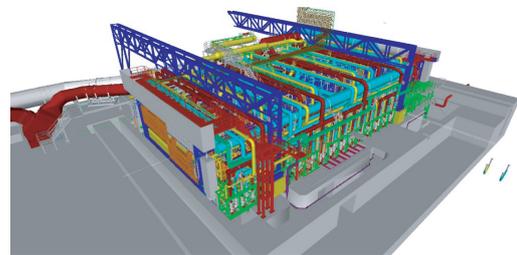
図3 新加熱炉の設計

Fig.3 Design of new reheating furnace

工事にあたっては、稼働中の#2加熱炉で生産を継続しながら休止中の#1加熱炉を更新することとし、さらに搬送設備等の付帯設備を流用することで、工事期間中の生産停止期間を最小化した。新加熱炉稼働後は#2加熱炉を休止する方針とし、2019年4月より更新工事を開始した。本工事では、3Dモデルを活用した周辺設備との干渉チェック、施工計画を反映した炉体設計、炉体上での重機使用を想定した強度設計により、短工期での工事完工を図った（図3、写真2）。また既設の加熱炉の配管系統（Mガス、エア等）が複雑だったため、新加熱炉では作業動線を考慮した配管、通路設計を行うことで、稼働後の作業性改善を図った。

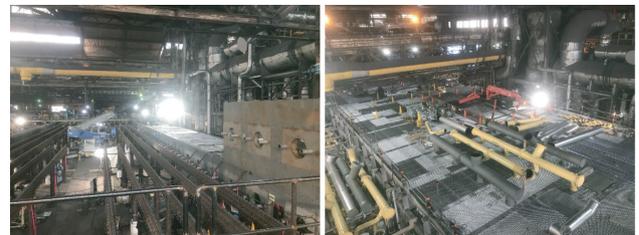
写真2 工事状況

Photo 2 Construction status

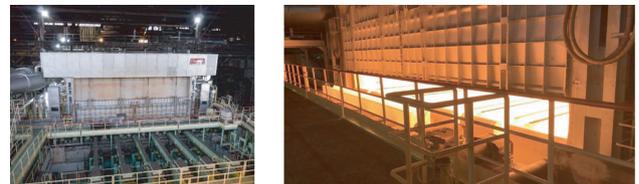
写真3 新加熱炉外観

Photo 3 Appearance of new reheating furnace

工事は計画通り完工し、試運転後JIS認証を取得し2020年2月末に稼働した（写真3）。その後も大きなトラブルも

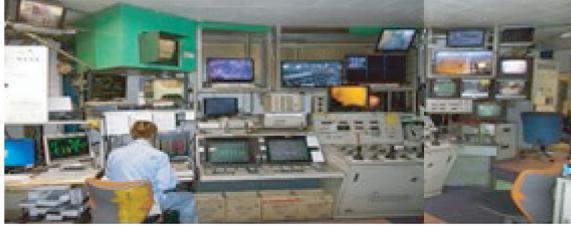
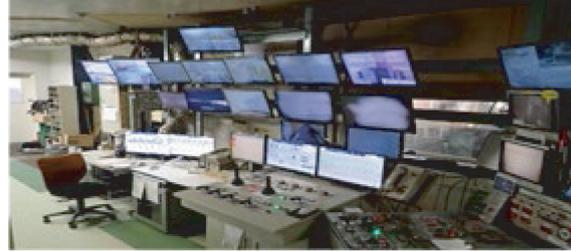
写真4 運転室外観  
Photo 4 Pulpit layout

Conventional reheating furnace

New reheating furnace

のシステムを刷新した。システムは、前回の刷新から20年以上経過しており、制御部品の劣化が顕在化していた。また、既設の操作用品は操作方法が複雑で、多くの作業を手動操作に頼っており、また操作デスク、各種システム監視盤、モニターがオペレーターの作業動線を考慮して配置されていないことで、監視業務の負担も大きかった。そこで今回のシステム刷新に合わせて搬送制御の自動化を推進し、トラッキングの強化（先尾端トラッキングの導入）、定置停止精度改善、設備保護および操業トラブル抑止のためのI/L強化、QA作業（素材の識別作業）の自動化、簡便化を実施するとともに、オペレーターの作業動線に応じて操作デスク、監視モニター、各システムの監視盤を配置することにより、監視業務の円滑化、簡便化を図った（写真4）。

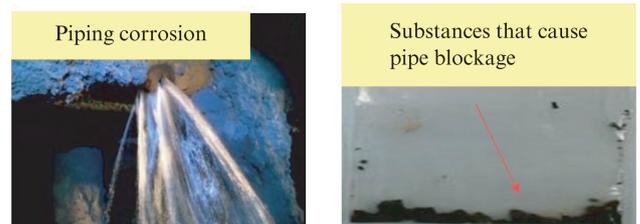
写真5 腐食性冷却水によるトラブル事例

Photo 5 Cases of trouble caused by corrosive cooling water

倉敷地区形鋼工場では、2013年以降、配管の腐食亀裂による水漏れや断水（酸化鉄詰まりによる管内閉塞）など、加熱炉冷却水トラブルが発生していた。原因を調査した結果、スキッドの閉塞物は酸化鉄、酸化カルシウムが中心であることから、加熱炉冷却水が腐食性のため、スキッドポストの配管腐食が進行しトラブルが発生したと推定した（写真5）。

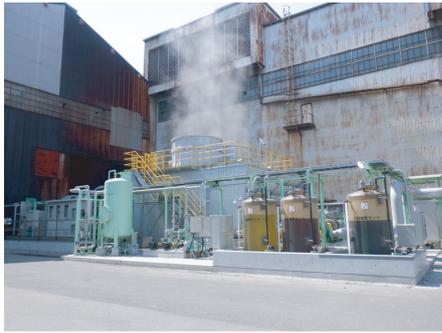
写真6 環水所外観

Photo 6 Appearance of water treatment equipment

冷却水の水質起因で発生する加熱炉トラブルの防止を図った。新設の環水所は、容積は約 400 m<sup>3</sup>、加熱炉への冷却水送水能力は最大で 750 m<sup>3</sup>/h、冷却塔を 2 台有しており夏場でも水温を 30℃以下に制御可能である。水質調整は、導電率、SS、PH を常時監視することで自動制御（調整）し、月 1 回のオフライン試験で詳細なデータを傾向監視している（写真 6）。

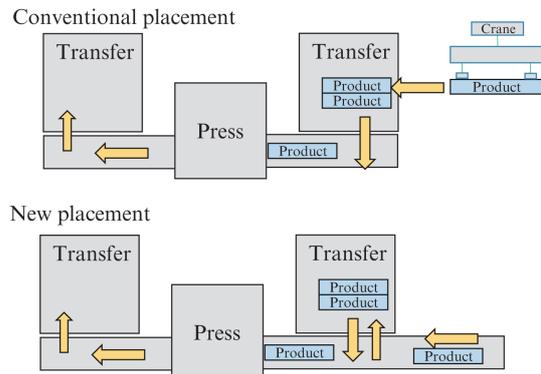
図6 精整ラインの給材方法

Fig. 6 Equipment layout of the finishing line

ルネックを解消するため精整ラインの増設を決定した。新プレスラインは、鋼材の大型化に備え、国内最大級の加圧能力を有した仕様とした。精整ヤードは、圧延ラインからの受け・配置替え・ラインへの給材・出荷など製品の移動にクレーンを使うケースが多く、クレーン稼働率は 90% 近くになる。増設するラインでは、クレーン負荷を上げないことを目的として、テーブル搬送で給材できる設備レイアウトとした（図 6）。

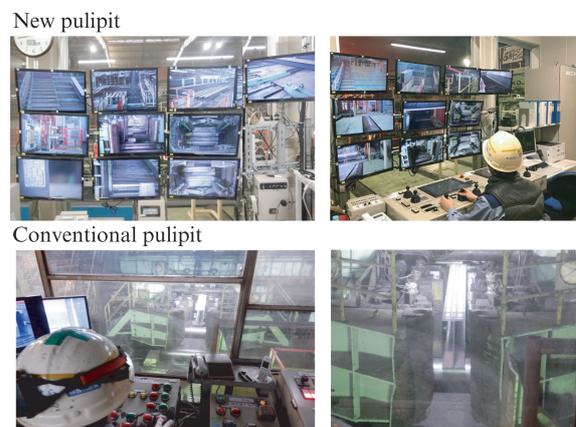
写真7 運転室外観

Photo 7 Pulpit layout

従来のプレスラインでは、ライン上に運転室が配置されオペレーターが目視と ITV で製品を確認しつつ矯正作業を行い、必要に応じてライン内での測定作業を実施していた。新プレスラインでは、固定式および可動式のカメラを複数設置しライン外の運転室から監視、操作、外観検査を行うことで、矯正作業の作業性改善と安全化を図った（写真 7）。

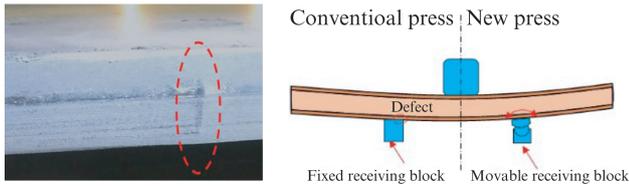
図8 受圧面で発生する疵と対策

Fig. 8 Defects on pressure receiving part and countermeasures

新プレスラインの矯正荷重を国内最大級に増強したことから、フランジ凹み・ウェブ座屈など面圧に起因した品質不良を防ぐ必要がある。そのために、まず、受金、当金などの受圧部の接触面積を大きくする、テーパ角を大きくするなど、面圧を下げる改善を行った。また、受金を首振り構造にすることで、水平荷重に対する逃がし構造とした。さらに

ウェブクランプを可動式とすることで、適切な位置でクランプできるようにした。以上のとおり、大きな矯正荷重が加わった場合でもウェブが座屈しない対策を講じた（図8）。

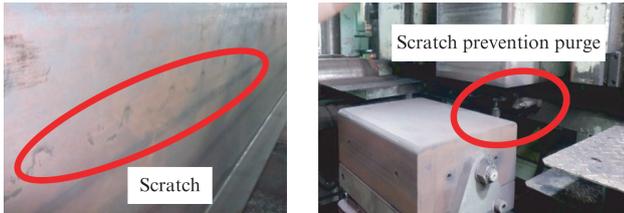
写真12 押し疵防止パージ

Photo 12 Scratch prevention purge

鋼材下面で発生する押し疵は、曲がり矯正時の座屈防止のためウェブ面を支持している下ウェブ押えにスケールが堆積することが原因である。スケールの堆積を抑制するため、新プレスラインではエア圧を強化し常時噴射することにより、スケールの堆積を抑制し疵の発生を抑制した（写真12）。
