港湾鋼構造物の腐食とメンテナンス

Corrosion and Corrosion Protection of Steel Structures for Wharves and Revetments

和田 啓(Kei Wada) 塩田 啓介(Keisuke Shioda) 四宮 秀夫(Hideo Shinomiya) 堀之内 義夫(Yoshio Horinouchi)

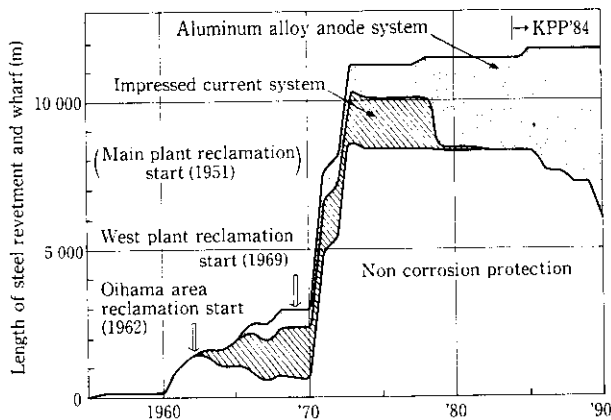
Fig. 1 History of corrosion protection method at Chiba Works

千葉製鉄所における護岸・岸壁の防食状況の経時変化を Fig. 1 に示す。外部電源方式による電気防食を採用したのは1963年(Aベース)が最初であり、鋼材を利用しはじめてから7年目のことであった。その後、本工場、生浜地区の埋立が進むにともない護岸・岸壁の延長は増加し、1966年には流電陽極方式の採用が始まり(Oベース)、1970年には総延長2.9 kmのうち約80%に電気防食を適用した。1970年代に入ると西工場の埋立が始まり、多量の鋼材を港湾構造物に用いた。当時は荷役作業を行う岸壁にのみ電気防食を行い、その他の護岸等については腐食しろをみる設計によって対応していた。1979年には外部電源方式の大半を流電陽極方式に変更した。無防食構造物への電気防食の適用を1986年から積極的に行っているが、現在も港湾鋼構造物の約50%は無防食の状態にある。これらの護岸・岸壁のほとんどは建設されてから17年以上経過している。

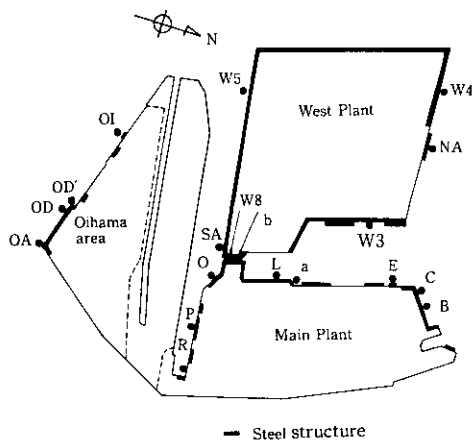
Fig. 2 General layout of Chiba Works and location of wharves and revetments

この報告でとりあげる護岸・岸壁についてその位置を Fig. 2 に、それぞれの構造形式および防食・補修の履歴を Table 1 に示す。構造部材としては鋼矢板、鋼管杭、鋼管矢板などが用いられ、その組み合わせや寸法はさまざまである。B, C, OA ベースおよび W3

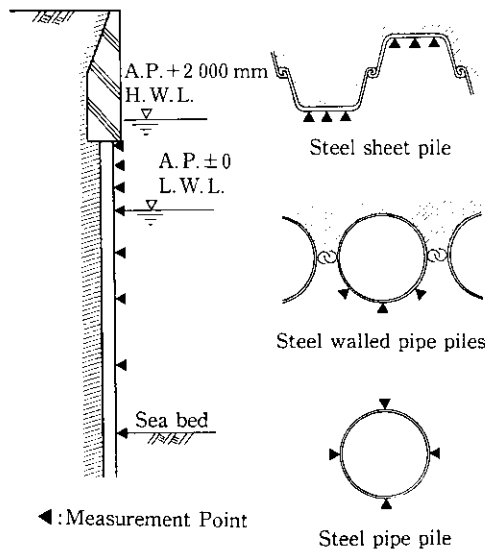
Fig. 3 Measurement point of steel plate thickness

1985年に西工場・生浜地区全体の港湾鋼構造物について、超音波厚さ計を用いた肉厚測定を実施した。調査地点は、護岸・岸壁法線方向約50 mおきに1点とした。Fig. 3 に測定箇所および肉厚測定
