北米 5 年走行車の腐食状況

Corrosion Behavior of Vehicles Placed in Service in North America for 5 Years

内田 守重 (Morishige Uchida) 望月 一雄 (Kazuo Mochizuki)

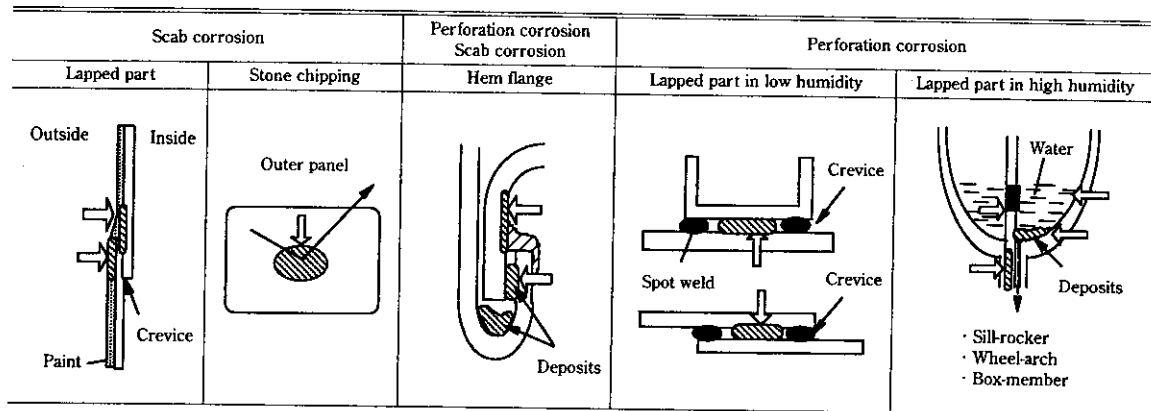
Fig. 1 Schematic design of corrosion of specific area of parts classified into a design and humid condition

実車における外面錆と孔あき腐食の腐食状況を, Fig. 1 に示すような腐食環境 (湿潤程度) や施工方法で分類して評価した。外面錆の発生部位は, 鋼板合わせ部での腐食, チッピングによる腐食およびヘムフランジ部に分類した。孔あき腐食は, 一般に腐食が厳しいとされるヘムフランジ部, 鋼板合わせ部付近が袋構造で水が抜けにくく湿潤程度が高いと思われる部位 (サイドシル, メンバ類, リアホイール類) およびそれ以外の鋼板合わせ部位に分類した。
