海洋環境における鋼材の各種防食塗装システム

Performance of Various Coating System for Steels in Marine Environment

# 海洋環境における鋼材の各種防食塗装システムの性能

## Performance of Various Coating Systems for Steels in Marine Environment

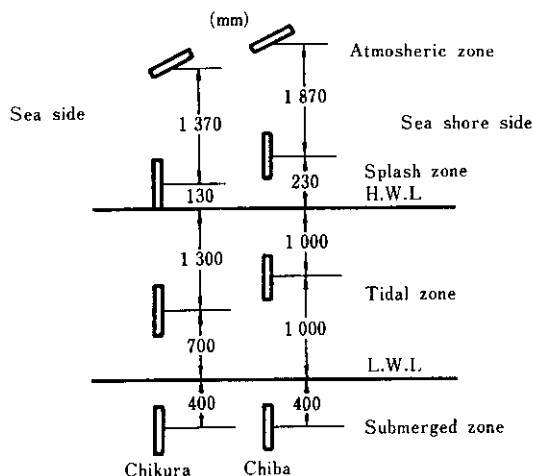
Fig. 3 Position of specimens

海上大気部の試験片は水平面と30度の角度で海に向けて設置した(千倉では南東向き, 千葉では南向き)。飛沫帯, 干満帯, 海中部の試験片は海岸線と平行で水面に対して垂直に設置した。試験片の設置位置を Fig. 3 に示す。

素地調整で B1(ショットブラスト), B3(ショットブラスト+エポキシジンクリッチプライマー)は黒皮材をブラストした (SIS Sa2 $\frac{1}{2}$ 以上)。B2(黒皮・さび混在)は最終的に試験を行なった干倉あるいは千葉の海上大気部 (Fig. 3 参照) に黒皮材を

海上大気部、飛沫帯、干満帯、海中部 (Fig. 3 参照) における SS 41 の腐食量を Fig. 5 に示す。

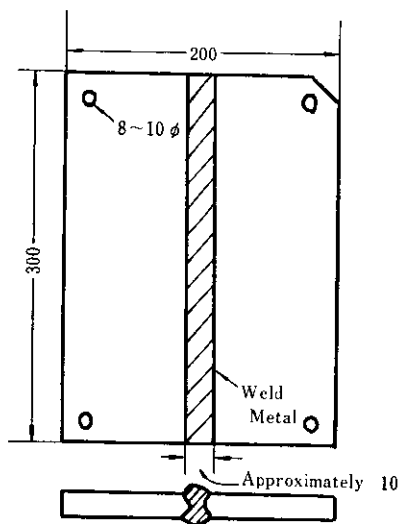
Fig. 4 Shape and dimension of welded specimen (mm)

の試験片を溶接 (Fig. 4 参照) したのち、ワイヤブラシで溶接部のスケールを除去した (SIS St3 程度)。B5 (グリットブラスト + 亜鉛溶射) は、黒皮材をグリットブラスト (SIS Sa 2 $\frac{1}{2}$ 以上) したのち、亜鉛溶射を行なった。無機ジंकリッチ塗料を塗装するものについては、B1の素地調整後、サンドブラストを行なった。

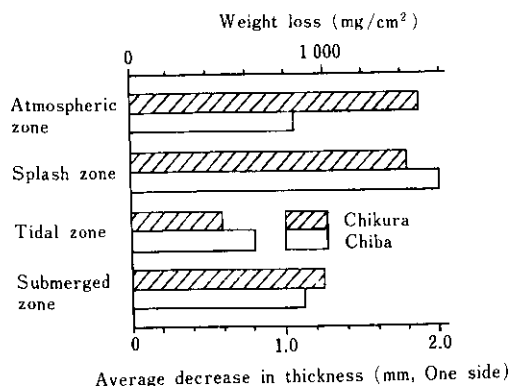
Fig. 5 Weight loss of mild steel in each test zone (after 10 years exposure)

千倉の海上大気部では Table 4 に示すように、海塩粒子の飛来が非常に多く、ときには飛沫もかかっていたため、腐食量は飛沫帯とほぼ同程度であった。千葉の海上大気部での腐食量は飛沫帯および千倉海上大気部の  $\frac{1}{2}$  程度であった。海上大気部以外の環境では千倉と千葉の差は比較的小さく、腐食量は飛沫帯 > 海中部 > 干満帯の順で大きかった。

装システムの各腐食環境での劣化度の平均値を示す。この表から、千倉および千葉のいずれにおいても飛沫帯が最も劣化度が大きく、ついで海上大気部、干満帯、海中部の順番であることがわかる。この結果は Fig. 5 の鋼材の腐食量測定結果と傾向が一致している。干満帯、海中部の劣化度は千倉より千葉のほうが大きい、これは千葉では生物付着が多かったことが原因と考えられる。また、海上大気部では千倉のほうが劣化度が大きかったが、その理由としては、海水の飛沫が飛来した量と紫外線照射量が多かったことなどが挙げられる。

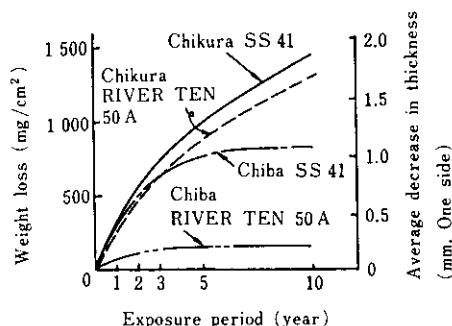
Fig. 6 Weight loss of mild steel and atmospheric corrosion resistant steel in atmospheric zone at Chikura and Chiba

千倉ではいずれの試験期間においても鋼種による腐食量の差がほとんどなかった。また、いずれの鋼種も 3 年目以降腐食速度は若干低下しているものの、10 年目まではほぼ直線的に腐食が進行し、一般の大気環境中の耐候性鋼にみられるような、安定さびの形成による腐食の抑制は耐候性鋼についてもまったく見られなかった (Fig. 6 参照)。

千葉での普通鋼、鋼矢板、高張力鋼(K5E)は3年目までは急速に腐食量が増大したが、5年目以降の腐食速度はかなり低下していた。耐候性鋼、マリナーの腐食量は2年目以降10年目までごくわずかしき増大せず、これらの鋼種では約2年で安定さびが形成されたと考えられる。鋼種別では、P-Cu-Ni-Cr系のRIVER TEN 50Mの耐候性が最もよく、次いでCu-Ni-Cr系のRIVER TEN 58、RIVER TEN 50A、P-Cu-Ni系のマリナーの順であった。これらの鋼種の腐食量はいずれの試験期間においても、SS41の1/5~1/6であった。

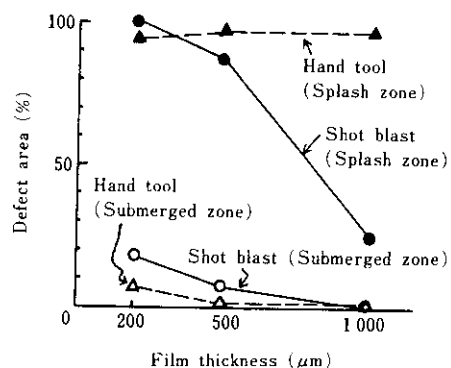
Fig. 7 Relation between defect area and film thickness of coal-tar epoxy (after 10 years exposure, Chikura)

タールエポキシ系の膜厚と千倉暴露10年後の塗膜の劣化度との関係を Fig. 7 に示す。海中部では、ショットブラスト、黒皮・さび混在とも、膜厚の

増大とともに劣化度は減少した。一方、飛沫帯では、ショットブラストの場合は膜厚の影響が強く現われていた。しかし、黒皮・さび混在では、膜厚に関係なく劣化度はきわめて大きく、飛沫帯のような厳しい環境では素地調整が不十分な場合には膜厚の効果はほとんどなかった。膜厚の影響は、表面硬度、粘弾性、体積固有抵抗、付着強度および塗膜下のさび層の厚さでも認められた。赤外分光分析の結果では、暴露前後で、組成上の差は見られなかったが、タールエポキシ系で膜厚の増大

タールエポキシ系、エポキシ系およびビニル系とエポキシジnkリッチプライマーを組合せた塗装システムでは、それぞれの単独系に比べ、いずれも防食性が顕著に向上した。とくにエポキシ系との組合せにおいて、その効果は大きく、最近の重防食塗装の主流を占めるジnkリッチペイントとエポキシ系からなる塗装システムの妥当性を示唆していた。タールエポキシ系でのショットブラストと黒皮・さび混在の比較については、Table 12 および Fig. 7 に示すように干満帯、海中部では膜厚が500 $\mu$ m以下の場合、黒皮・さび混在のほうが劣化度はかなり小さかった。また、体積固有抵抗および付着強度は黒皮・さび混在面では、ほぼ一定であった。タールエポキシ系では劣化度に対する溶接の影響はほとんど見られなかったが、溶接部において局所的な孔食の発生が認められた。したがって、このような部分に対しては、あらかじめ補強塗装などの処理を施す必要がある。

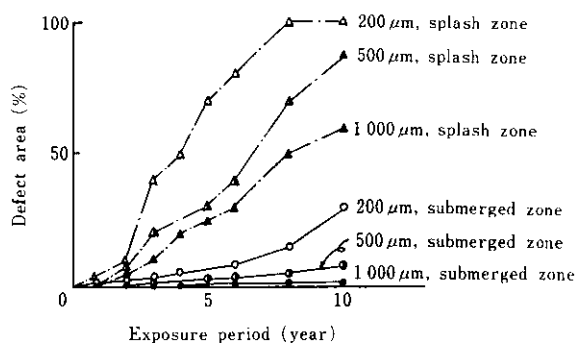
Fig. 8 Defect area of coal-tar epoxy applied on shot blasted mild steel (Chikura)

劣化度の経年変化は塗装システム、腐食環境などの諸因子により異なった。Fig. 8 に飛沫帯と海中部におけるショットブラスト上のタールエポキシ

シスの劣化度の経年変化を示す。Fig. 8 から、海中部に比べ、飛沫帯での劣化度はきわめて大きく、膜厚に強く依存していることがわかる。一方、黒皮・さび混在の場合は、Fig. 9 に示すように飛沫帯では膜厚による劣化速度の差はほとんど見られなかった。Fig. 10 にタールエポキシ系、エポキシ系、ビニル系の代表的な塗装システムの劣化度の経年変化を示す。エポキシジnkリッチプライマーとエポキシ系とを組合せた塗装システムの劣化速度は、他の塗装システムに比べ、明らかに小さかった。Fig. 8, Fig. 9, Fig. 10 からわかるように、どの塗装システムにおいても、劣化度が5~10%に達した時点から、その後の劣化は急速に進行した。この時点で塗り替えを行なうのが適切といえる。そこで、劣化度が5%に達した時点を塗装システムの耐用年数と仮定し、その耐用年数と初めて劣化が観察された時期(劣化開始時期)との関係を Table 13 に示す。

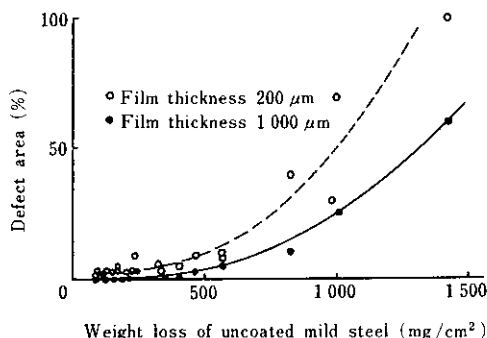
Fig. 11 Relation between defect area of coal-tar epoxy applied on shot blasted mild steel and weight loss of uncoated mild steel

各環境および各暴露期間におけるタールエポキシ系の劣化度と普通鋼裸鋼材の腐食量との関係をFig. 11, Fig. 12に示す。

Fig. 11, Fig. 12から明らかなように、塗膜の劣化度は、鋼材の腐食量に強く依存する。すなわちここでの腐食量は、環境と暴露期間によって定まる値であるが、同時に、塗膜劣化の進行を示すパラメータといえる。

普通鋼裸鋼材の腐食量が約  $500\text{mg}/\text{cm}^2$  以上に

なると急激に劣化が進むことから、腐食量  $500\text{mg}/\text{cm}^2$  という数値は、それぞれの環境における塗膜の耐用年数を推定するための尺度の一つと考えられる。
