「自走型MSマイケル」

Coating Diagnosis Vehicle System with M-seq. Signals

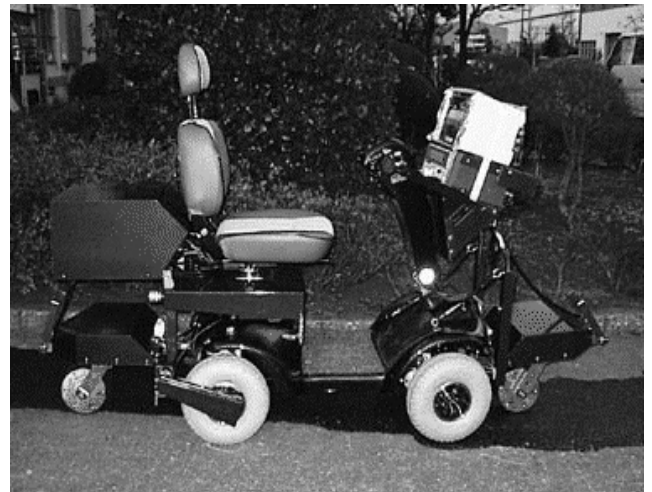
写真 1 自走型受信装置

これに対して、写真 1 に示すような受信信号処理に必要な機材および、電極部への散水機構などの実ライン探査に必要な機構を搭載した電動カートタイプの自走型受信装置を開発した。

- (1) オペレータ 1 名での診断作業が可能。
- (2) 診断時に必要な車輪型センサ部への散水機構を有する。
- (3) データをリアルタイムで確認し、損傷位置を即座に確認可能 (データを保存し詳細解析も可能)。

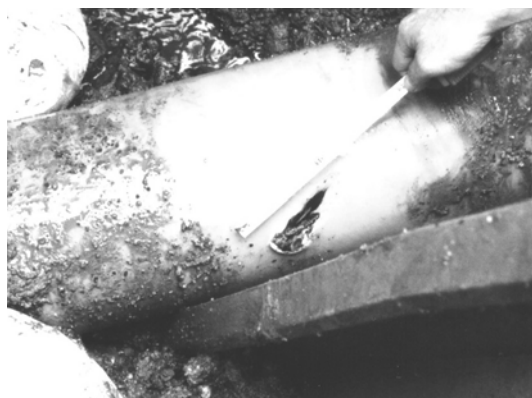
写真2 塗覆装損傷例 (損傷寸法 1×2cm=2cm²)

写真2には、診断結果を基に、実際に掘削し、確認を行った塗覆装損傷例を示す。

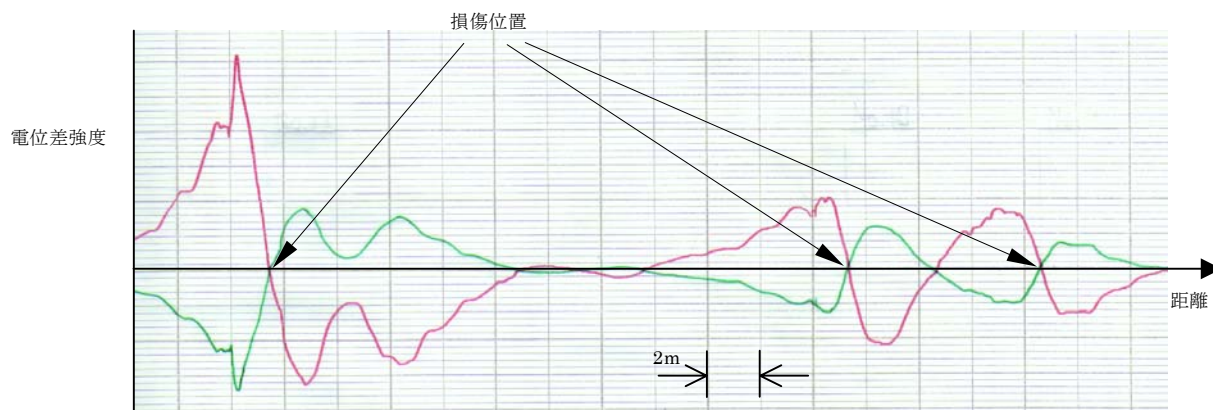
図2 塗覆装損傷診断計測結果例

図2には探索結果の一例を示す。図中横軸は自走型受信装置の走行距離、縦軸は検知した電位差強度を示し、図中の赤色、緑色のラインは検知信号の極大値、極小値を示し、ラインの交差点が電位差信号の位相が反転している位置、すなわち、漏洩電流による電位が極大となっている損傷が存在する位置となる。
