ドローンによる太陽光パネル画像診断

Image Diagnosis of Solar Panels by Drone

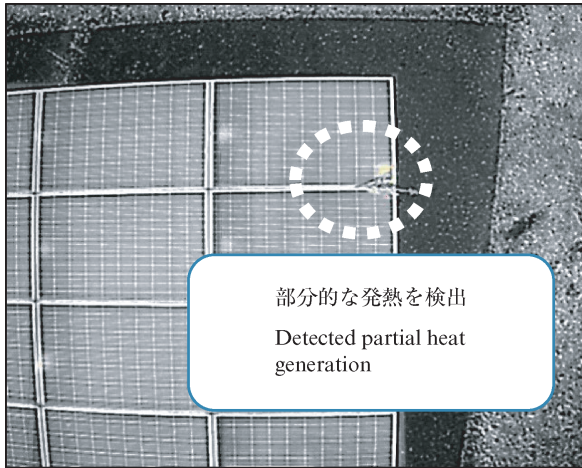
写真2 草に起因する発熱事例（赤外線カメラ）

Photo 2 Example of heat generation caused by grass (Photo with infrared camera)

また、その赤外線カメラの画像（写真 2 参照）から太陽光パネルの発熱部分を検出し、同時に撮影した可視光の画像（写真 3 参照）と対比させ、発熱部分の可視光画像を解析することで発熱原因を究明できるようにした。

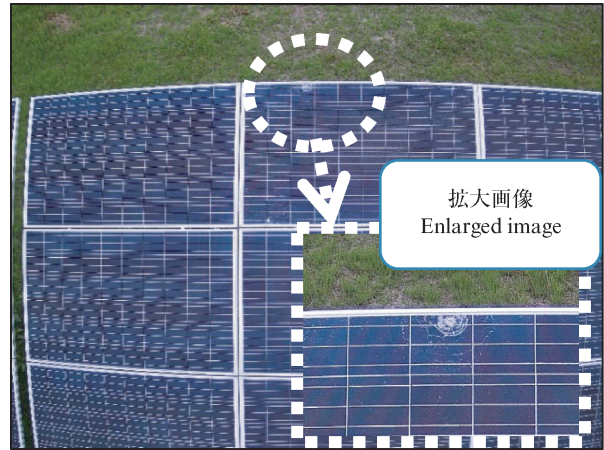
写真4 割れの不具合事例

Photo 4 Example of cracked panel problems

加えて、従来の高高度からの画像と比べ、より精密な低高度からの画像（写真 4 参照）により、発熱の原因究明の

みならず、表面ガラスの割れなど、熱を発しない物理的不具合についても検証・解析できるようにした。
