DI 缶用ぶりきの微小介在物検査法の検討

Magnetic-Particle Testing for Micro-Inclusion Detection on Tinplate for Drawn and Ironed(DI)Can

久々湊 英雄(Hideo Kuguminato) 泉山 禎男(Yoshio Izumiyama) 小野 高司(Takashi Ono) 白石 利明(Toshiaki Shiraishi) 安部 英夫(Hideo Abe)

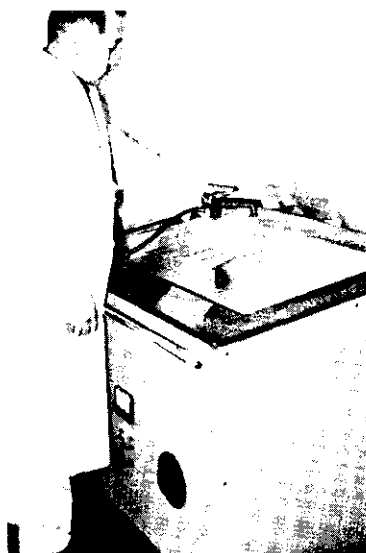
Photo. 2 Magnetic particle inspection equipment

ふりきの MT 法については、検出すべき介在物が微小であるため、磁粉模様も微小となるので、その微小な模様も十分検出できるように、検討した。まず、磁化方法は、薄鋼板に存在する微小介在物の検出に適した極間法を採用した。起磁力はふりきの磁化曲線を求めて、Max. 35 000AT に設定した。装置の概要を Table 1 および Photo. 2 に示す。また、磁粉は探傷面と磁粉模様のコントラストがよく、模様の観察が容易になるけい光磁粉を使い、その粒度や分散剤については、4 種類の磁粉で比較試験を行い、最適なものを選び、湿式にした。検討結果の一例として、磁粉粒度による磁粉模様の外観の違いを比較して、Photo. 3 に示す。微小介在物による磁粉模様を明瞭に表すためには、粒度の細かいほうが適していることがわかる。

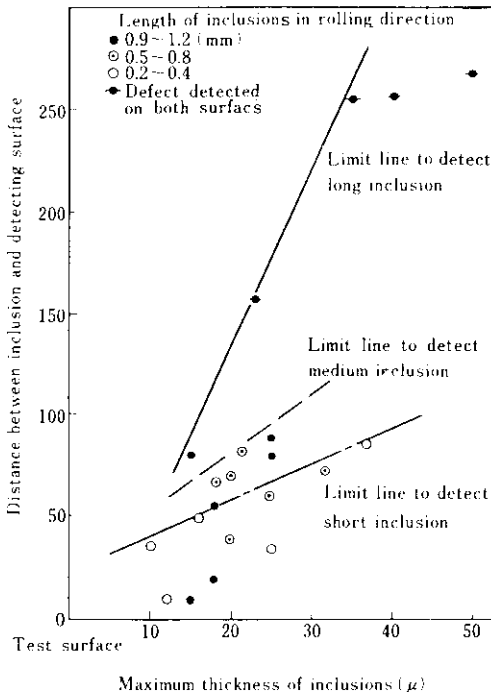
Fig.2 Relation between size of inclusions detected by magnetic particle test of tinplate and distance between test surface and inclusion

次に、代表的欠陥について、欠陥部の圧延方向端部から、研磨と顕微鏡観察を繰り返して、介在物の板厚方向の最大肉厚、圧延方向長さ、および、板厚方向位置を求めた。調査結果を Fig. 2 に示す。縦軸の介在物位置で、表裏両面から検出されたものの距離については、大きく離れたほうの長さで示

した。MT 法で検出された欠陥はすべて介在物で、検出状況は探傷面からの距離および大きさに依存している。たとえば、表裏いずれかの面で検出されたものは、表層から約 1/4 厚相当内に分布していて、その肉厚が 10~30 μ 程度の小さいものであった。しかし、肉厚が約 35 μ 以上で、長さが 1mm 程度の大きいものは、それが表面の内径側に存在していても、表面からも裏面からも検出された。すなわち、大きな介在物は、探傷面から離れていても検出できた。
