川崎製鉄技報  
KAWASAKI STEEL GIHO  
Vol. 23(1991) No.2

H T 780N/mm<sup>2</sup> 級高張力鋼板を用いた超長径間吊橋補剛トラスの製作技術  
Fabrication of Large Scale Truss Chord Member in Ultra-long Span Suspension Bridge  
Using 780 N/mm<sup>2</sup> Class High Tensile Steels

## Fabrication of Large Scale Truss Chord Member in Ultra-long Span Suspension Bridge Using 780 N/mm<sup>2</sup> Class High Tensile Steels

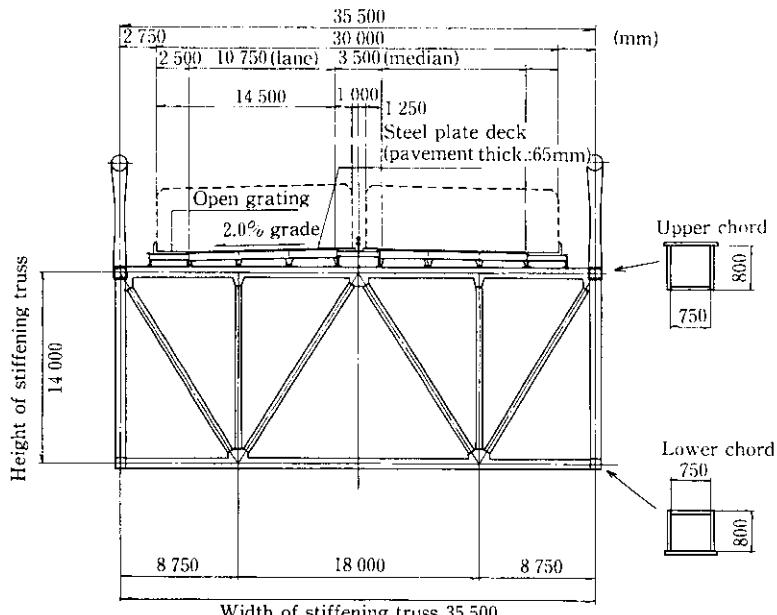
Fig. 1 Cross-section of stiffening girder

## 2 試設計による超長径間吊橋補剛トラスの概要

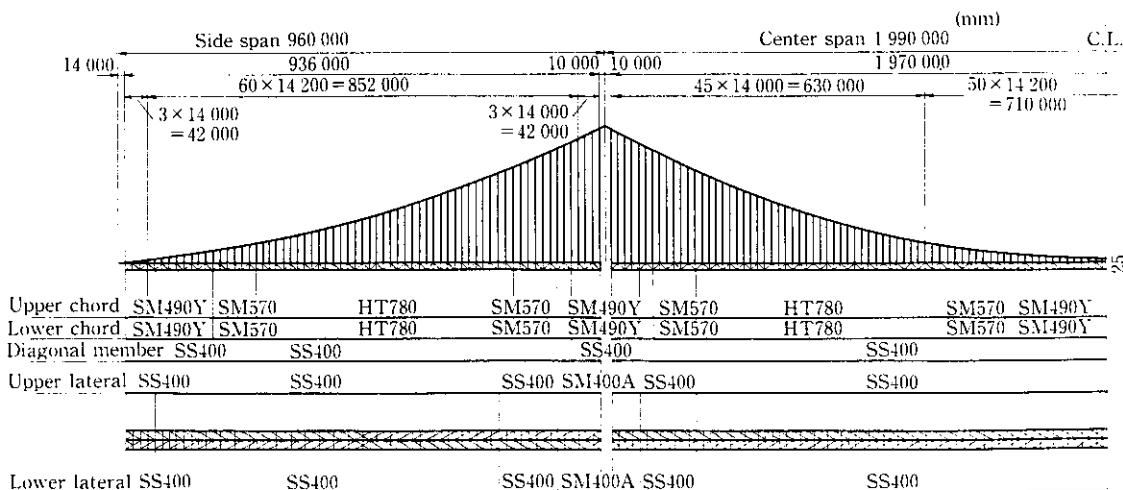
Fig. 2 General view of the ultra-long span suspension bridge and stiffening truss materials used

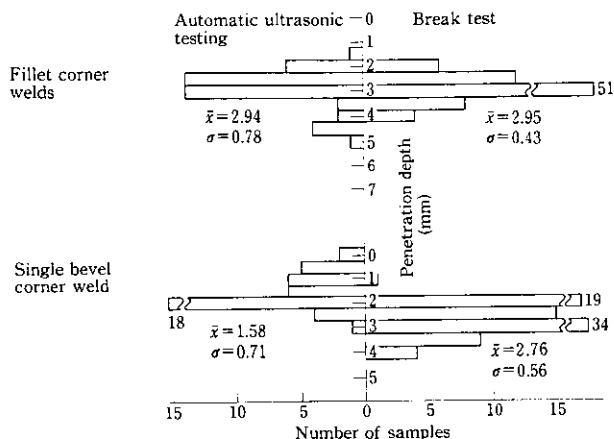
Fig. 3 Penetration depths of corner welds on truss chord specimen with nodal joint

かど継手ルート部の溶接品質確認は、自動超音波探傷試験の後、全量破面試験を実施した。自動超音波探傷試験による推定溶込み量と破面試験による溶込み量の実測値の対比を Fig. 3 に示す。両者の間には、部分溶込みかど継手で差異があったものの破面試験片の観察から仮付け溶接の再溶融が認められた。破面試験からのルート

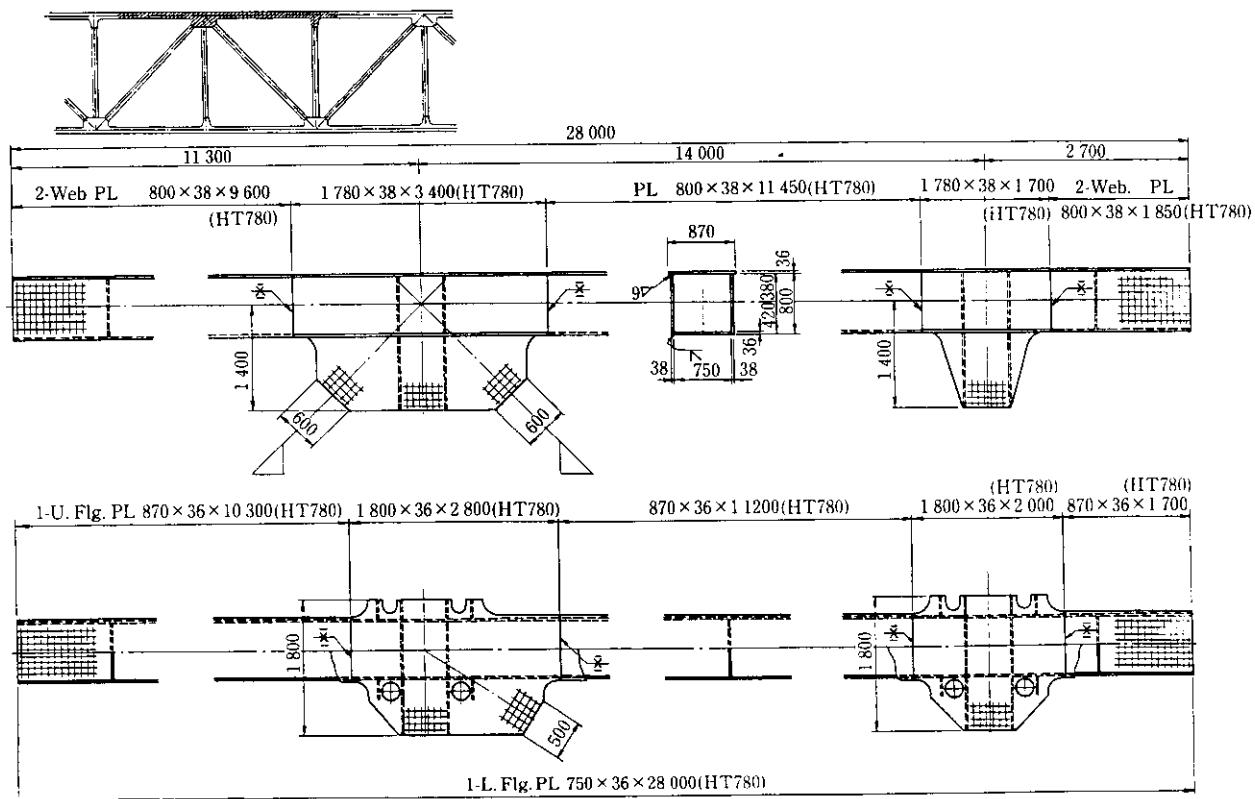
Fig. 5 Large scale truss chord specimen

試験体は Fig. 5 に示すように、吊橋特有のハンガーソケット部のある上弦材とした。試験体の長さは、面材架設で想定される 2 段点を含む 28 m とし、HT780 の最大板厚 38 mm が使用される中央径間の部材とした。製作方法は Fig. 6 に示すように、フランジ落とし込み工法とした。

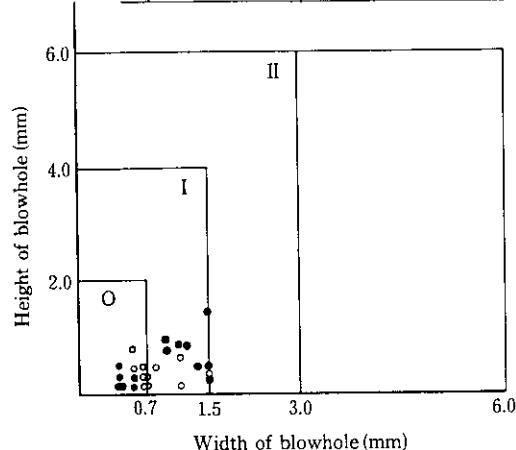
Joint	No. of blowhole			
	O	I	II	No./1-m
○ Single bevel corner weld	7	4	0	0.5
● Fillet corner weld	6	8	0	0.5

Fig. 4 Existing blowholes at the root of corner welds on truss chord specimen with nodal joint

プローホールの観察結果は、Fig. 4 に示すように領域 I の疲労等級特 A 部材<sup>7)</sup>（プローホールの限界寸法 短径  $W=1.5$  mm, 長径  $H=4.0$  mm）の範囲内であった。

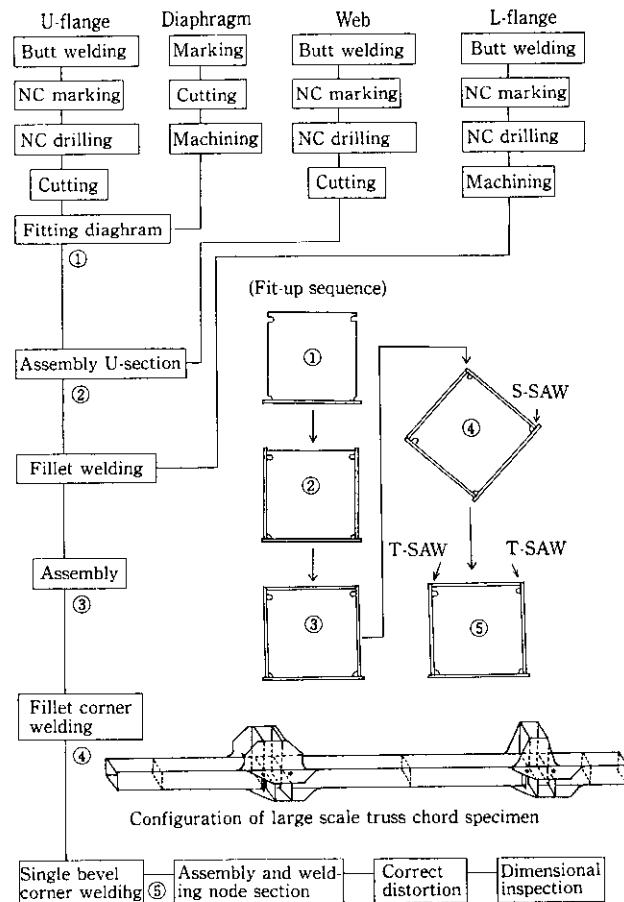
Fig. 6 Fabrication sequence

組立は U 組立、内面のダイヤフラム溶接、下フランジの落し込みの手順を行った。組立には専用の組立治具を用い、かど縫手部の圧着作業にはジャッキを用いた。28 m の長大フランジの落し込み作業では、ウェブとの接触による傷が発生しないよう 2 台のクレーンを使用した。仮付後のルートギャップは Fig. 7 のようにすみ肉かど縫手で最大ギャップ 0.5 mm が 1 箇所あったのみで、残りの測点 363 箇所はすべて 0.3 mm 以下、このうち 0.1 mm 以下は 344 箇所であった。

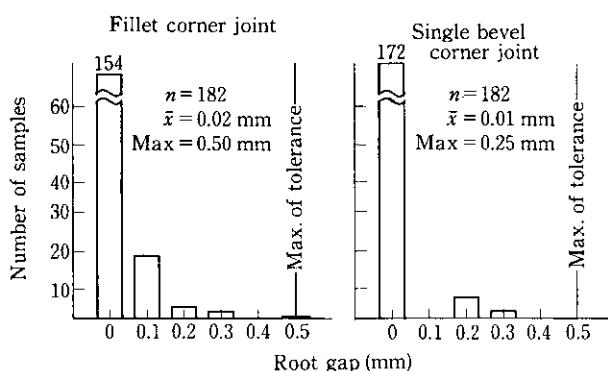
Fig. 7 Root gap distribution at the root of corner joint

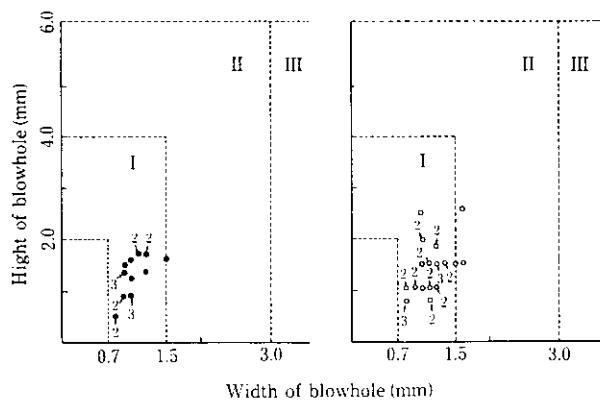
Joint	No. of blowhole			
	I	II	III	Total No./l-m
• Single bevel corner weld	19	0	0	19 0.34
○ Fillet corner weld	29	2	0	31 0.55

Fig. 8 Existing blowholes at the root of corner welds on large scale truss chord specimen (Numbers in the figure show the number of blowholes at the same position.)

かど縫手溶接部のプローホールの検査は、超音波探傷による検査を実施した。Fig. 8 に示すように部分溶込みかど縫手部では、領域 I の疲労等級 A 部材の範囲内であった。すみ肉かど縫手部はほとんど領域 I の範囲内であるが、一部領域 II の疲労等級 A 部材<sup>7)</sup>（プローホールの限界寸法 短径 W=3.0 mm, 長径 H=6.0 mm）のものも含まれていた。表示した欠陥は、W=0.7 mm, H=2.0 mm 以下

のものは除いた。部分溶込みかど継手部では  $1.5 \times 1.7$  mm のプローホールが最大であり、すみ肉かど溶接では  $1.6 \times 2.5$  mm のプローホールが最大であった。プローホールの発生はすみ肉かど継手部の方が若干劣る結果となっている。これはシーリング溶接後の経過時間（約 10 日間）が問題と思われる。作業改善による作業の迅速化が課題である。

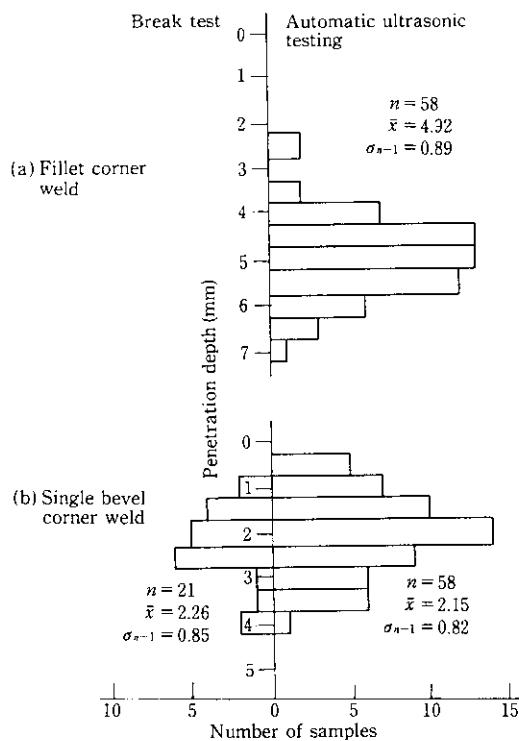
Fig. 9 Penetration depth of corner welds

超音波探傷による推定溶込み深さのばらつきを破面試験との対比で Fig. 9 に示す。基礎試験の結果から見てやや不足気味と思われる。

超音波探傷で欠陥を表示した部分、および部分溶込みかど継手で溶込みが 2 mm 以下と表示した部分の一部について破面試験を実施した。超音波探傷で表示したプローホールは、破面試験結果とよく一致していた。部分溶込みかど継手の溶込み深さについては、破面試験結果の方が大きくなっている。ルートギャップが 0 で圧着が十分であると溶込み深さは少なめに表示される傾向にあるためと思われる。破面試験片の観察から仮付け溶接の再溶融が認められた。代表的な破面の写真を Photo 2 に示す。

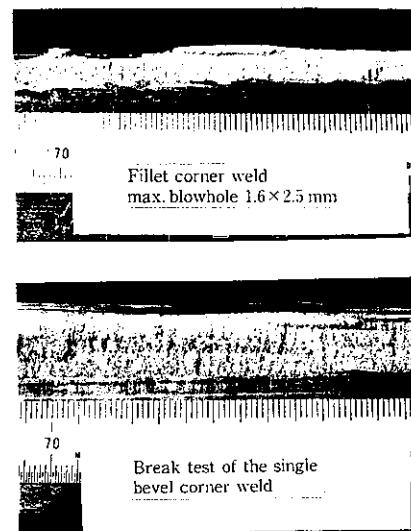
Photo 2 Typical examples of fractured surface

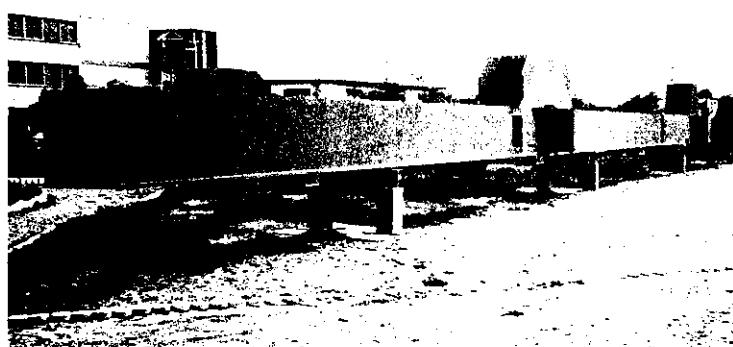
Photo 3 View of the large scale truss chord specimen

度は、すべて HBS 規格を満足しており良好な結果であった。  
バイロットメンバーの完成写真を Photo 3 に示す。
