つばさ杭[®] 工法 [建築] 無排土調査資料

先端翼付き回転貫入鋼管杭工法

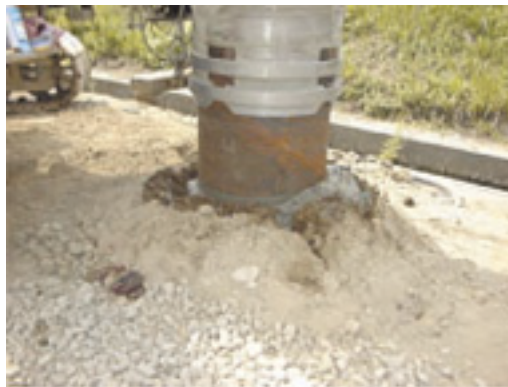
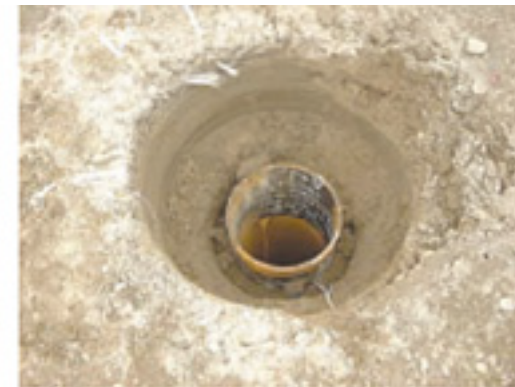
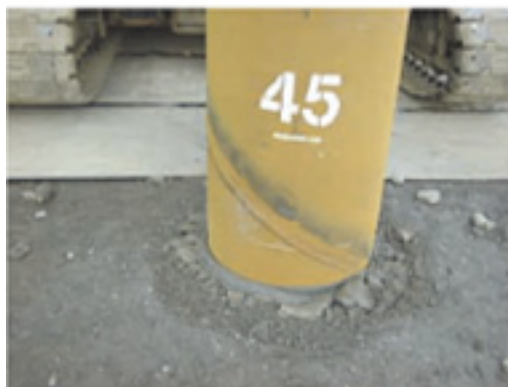
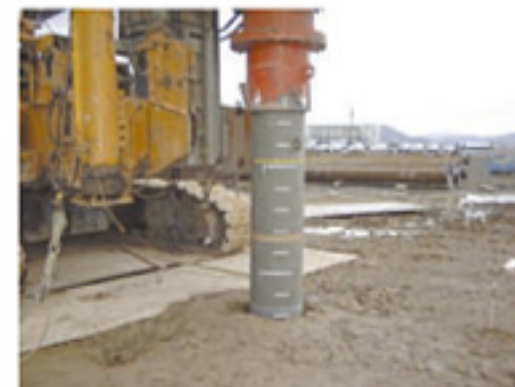
つばさ杭施工中および施工後の排土量の調査を行いました。試験工事、実工事（建築を含む）あわせて150件以上の施工実績の中で、すべての杭において排土は全くみられませんでした。

つばさ杭施工時の排土状況
